Ortseinsicht am 11.06.18 nach Starkregen am 09.06.18

Mallmersdorf

Ortseinsicht am 11.06.18 nach Starkregen am 18.05. und 09.06.18

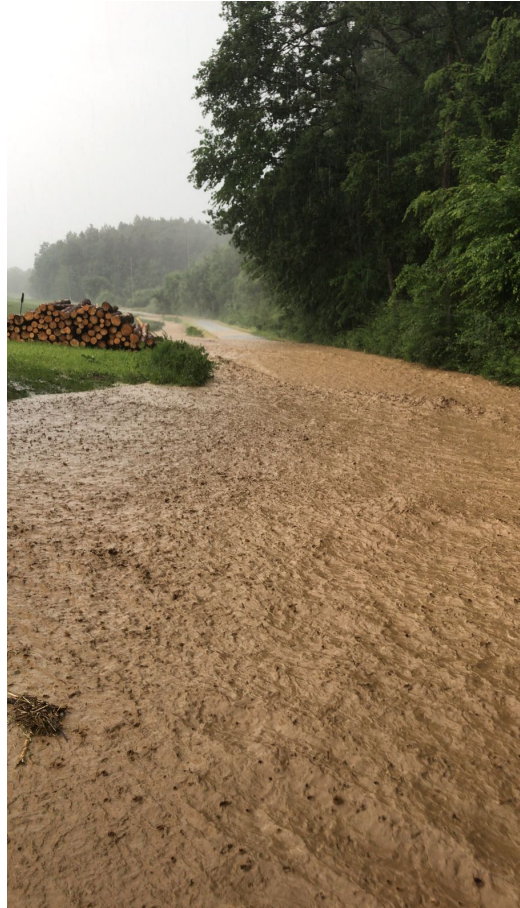
Die innerörtliche Entwässerung erfolgte während des Niederschlags in erheblichem Umfang durch die Straßen.

Vorliegendes Filmmaterial belegt auf Höhe der Hausnummer 133/2 einen Wasserstand von 408.4 m ü.N.N. Daraus errechnet sich eine Querschnittsfläche von 0,9 m². Bei Annahme eines Strickler-Beiwerts von 60 errechnet sich daraus ein Fließgeschwindigkeit 0,85 m/s und ein Abfluss auf der Straße von 0,86 m³/s. Unter Berücksichtigung der Ungenauigkeit der Annahme des Strickler-Beiwertes ist von 500 bis 1000 l/s auszugehen.

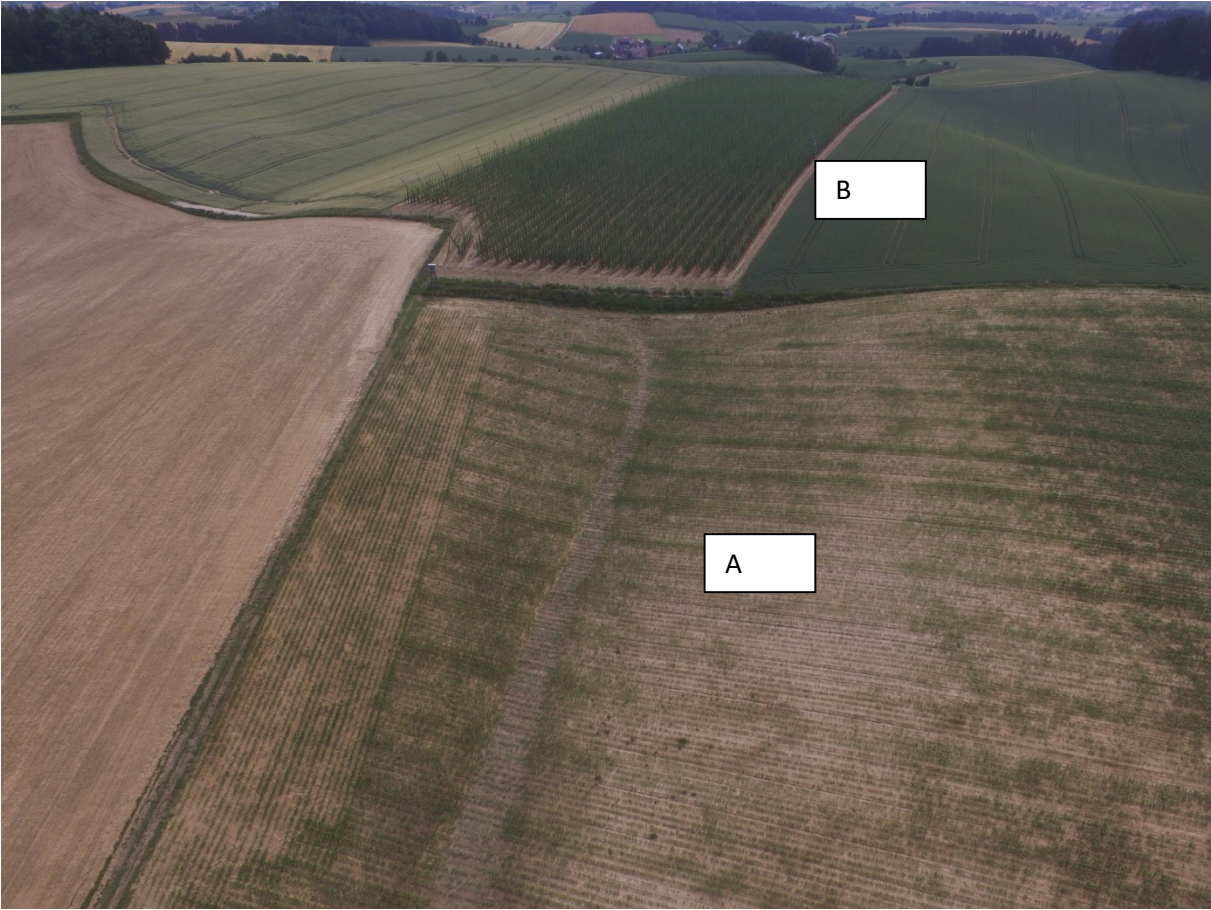
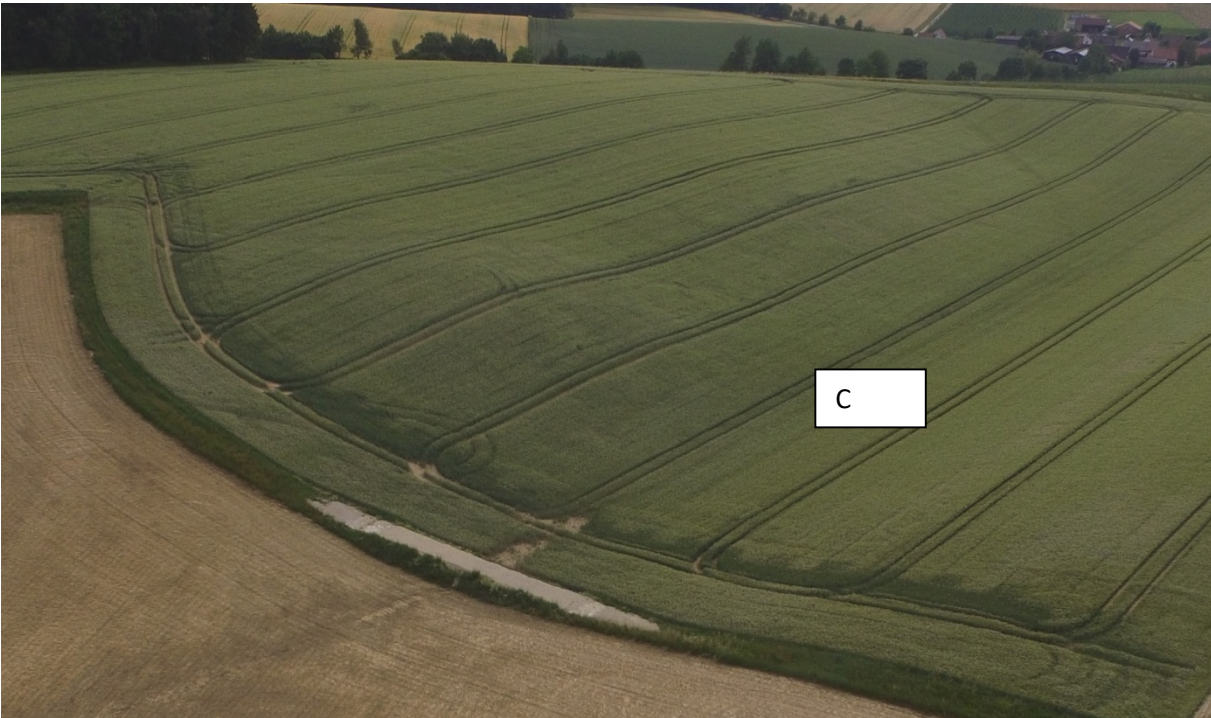
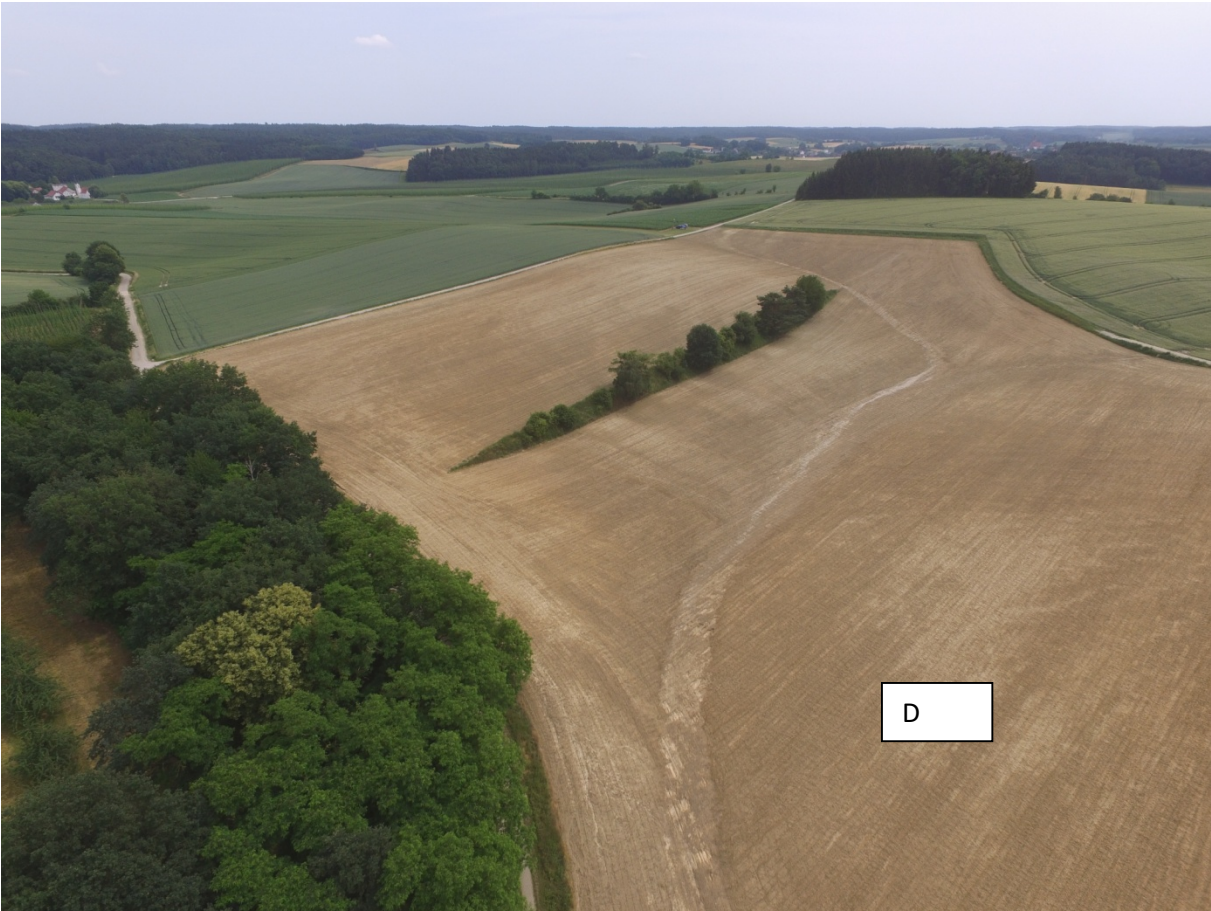
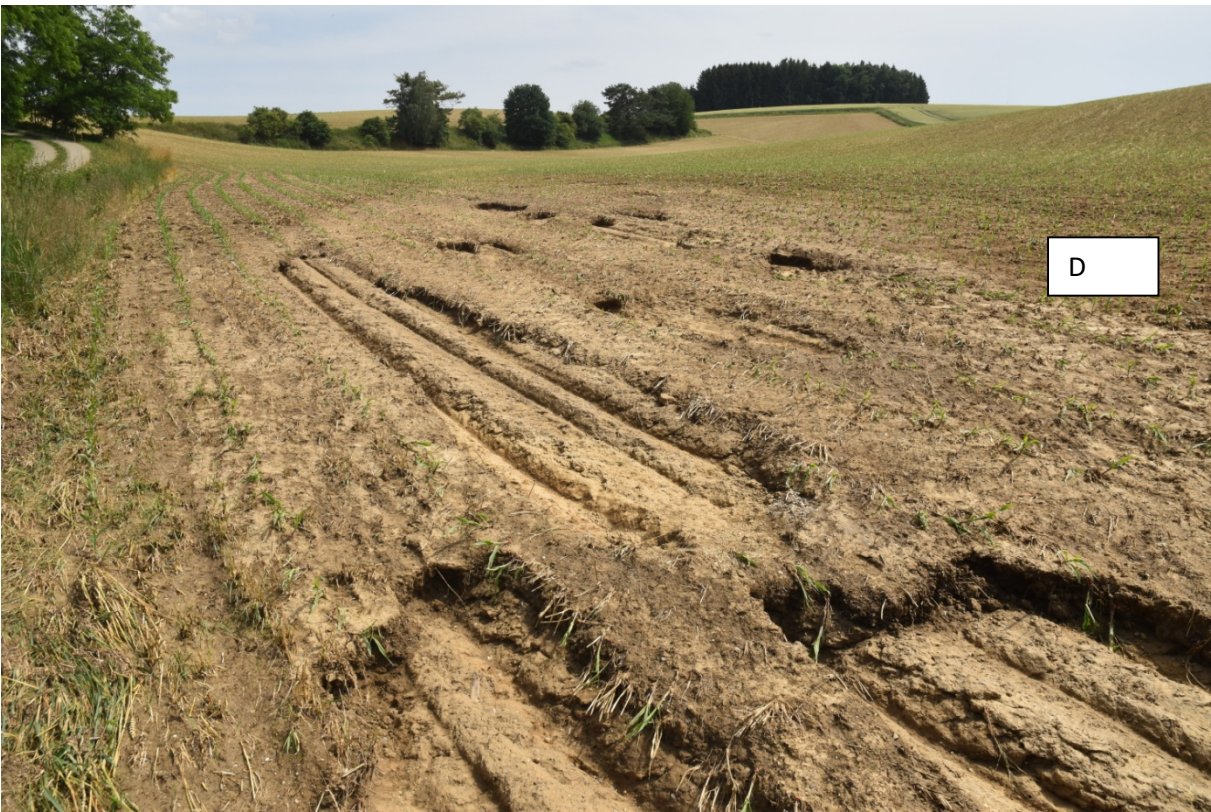
Der noch nicht geschlossene Mais oberhalb (Fläche A) weist im Luftbild keine unmittelbaren Spuren schnellen Abflusses in der Fläche auf, doch spricht die kontinuierliche Verbreiterung des Muldengerinnes in diesem Schlag für nennenswerten Oberflächenabfluss. Das Gerinne entsteht unterhalb des Hopfengartens auf Fläche B, dessen Abflusswirksamkeit aus der Vergangenheit bekannt ist.

Bemerkenswert ist, dass auch die mit Getreide bestellte Fläche C im Luftbild Abflussspuren aufweist:

- flächig Bewuchsunterschiede in Gefällrichtung (möglicherweise liegt deren Grund aber bereits im Winter/Frühjahr),
- eine (eindeutig rezent ausgebildete) Abflusmulde im Tiefsten,
- Spuren von Rückstau an der bodenständig Weganhebung und
- Wasserübertritt zur Fläche D an dieser Stelle und im recht flachen NO-Eck.

Fläche D war mit noch sehr jungem Mais bestellt. Abflussspuren sind im Luftbild flächig erkennbar (siehe z.B. oberhalb und unterhalb der Hecke), sie erreichten z.B. neben dem Weg nach kurzen Fließlängen Rinnencharakter. In der Mulde zeigt eine sich in der Feldlänge zunehmend verbreiternde Abflusspur, die im Unterlauf stellenweise ein eine vollständige Erosion des Ap-Horizonts brachte, erheblichen seitlichen Wasserzufluss.
