Begutachtung von Solaranlagen am 18.03.2024: Oberflächenabfluss, Erosion, Maßnahmen

Die Bürgersolar Ermetzhofen GmbH & Co. KG ermöglichte dem Bearbeitungsteam von boden:ständig Ermetzhofen eine Begutachtung der Bodenverhältnisse in Freiflächen - Photovoltaikanlagen und einfache Messungen zum Bodenzustand und zum Infiltrationsvermögen.

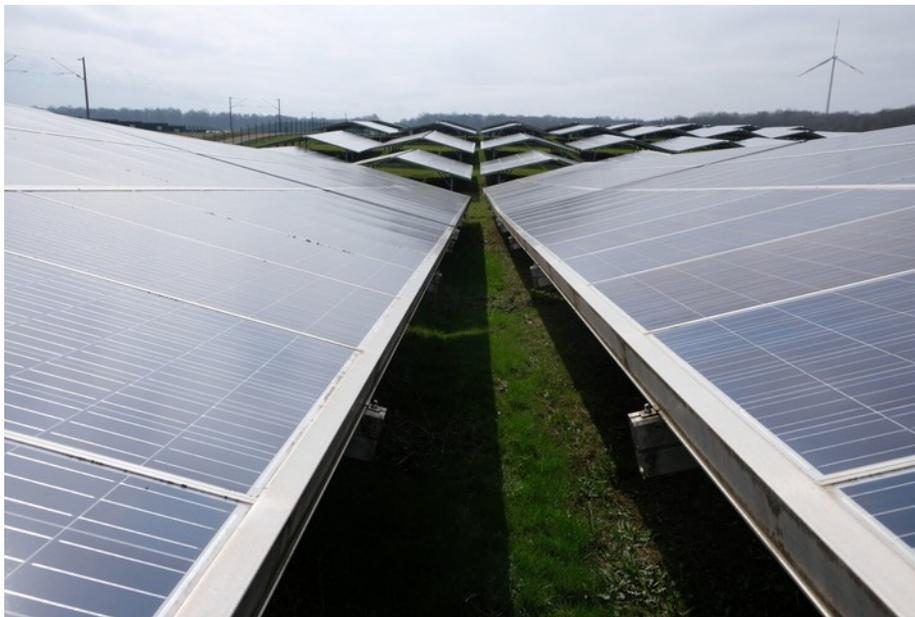
Solarpaneele angeordnet als Satteldächer mit einer sehr hohen Bodenüberdeckung von ca. 80 %.
Foto: DöhlerAgrar / Schmidt & Partner

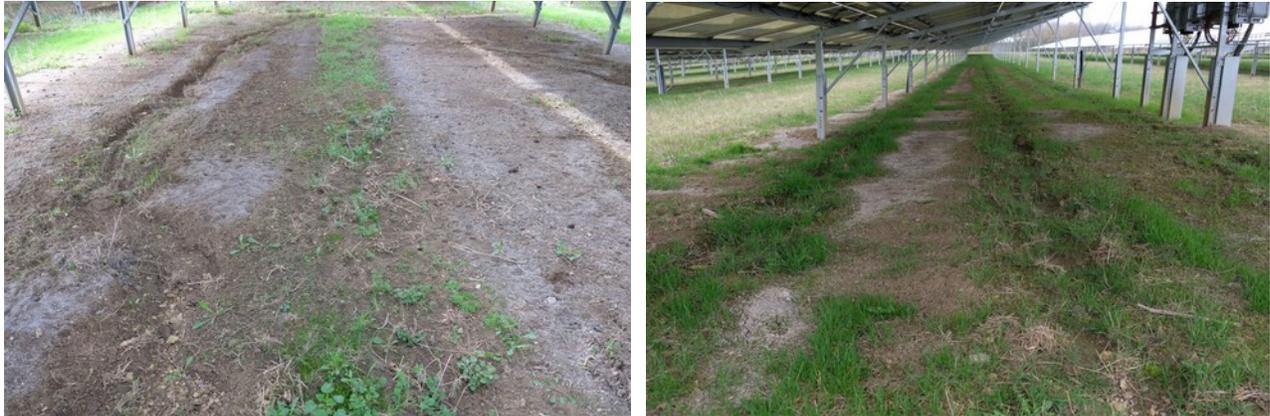
Unter den Solarpanelen bilden sich je nach dem Grad der Abschirmung von Licht und Regen charakteristische Zonen aus. Stark abgeschattete und trockene Bereiche sind vegetationslos und zeigen Salzausblühungen. Eine geringe Bodenaktivität in den trockenen Bereichen wird dadurch angezeigt, dass nach 10 Jahren noch unverrottete Mais-Erntereste zu finden sind. Oberflächenabflüsse bilden hier Erosionsrinnen. Die Rinnen zeigen teilweise etwas Vegetation, da hier Feuchtigkeit

eingetragen wird. Wo etwas mehr Licht und Regen eindringt, etwa unter der Firstlücke der Satteldächer, bildet sich eine spärliche Vegetation aus. Die gut beleuchtete Traufkante zwischen den Satteldächern ist dicht bewachsen. Entsprechend war der Bodenfeuchtezustand am Tag der Begutachtung im Bereich der Salzausblühungen trocken, im Bereich der Firstlücke schwach feucht, und in der Traufkante sowie den Umgebungsstandorten feucht. Unter der Traufkante und unter Lücken zwischen den einzelnen Solarmodulen bildet der abtropfende Regen am Boden Traufrinnen aus.

Je nach Trockenheit und Abschattung bilden sich unter den Solarpanelen Boden- und Bewuchszonen aus. In vegetationslosen Zonen bilden sich Erosionsrinnen (links). Abtropfender Regen bildet Traufrinnen (rechts). Weitere Erläuterungen im Text. Links: Satteldach, rechts: Pultdach. Fotos: DöhlerAgrar / Schmidt & Partner

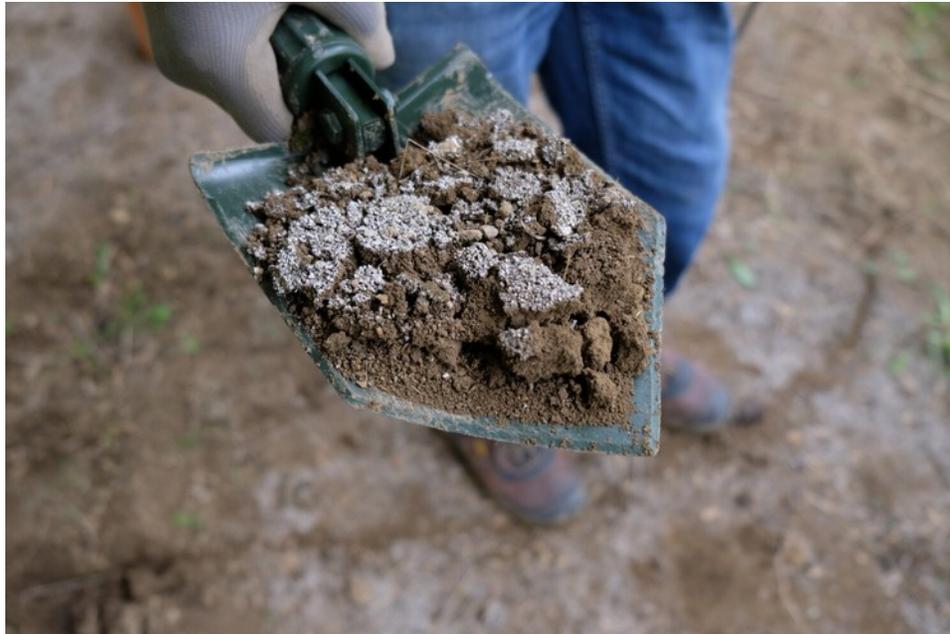
Die Salzausblühungen deuten auf eine negative Wasserbilanz unter den Panelen: In der Bodenlösung gelöste Salze werden zur Oberfläche transportiert und ausgefällt. Die Ausblühungen zeigten einen mit 7,5 deutlich erhöhten pH-Wert gegenüber dem umgebenden Boden (pH 6).

Salzausblühungen auf der Bodenoberfläche deuten auf permanent trockene Verhältnisse. Foto: DöhlerAgrar / Schmidt & Partner

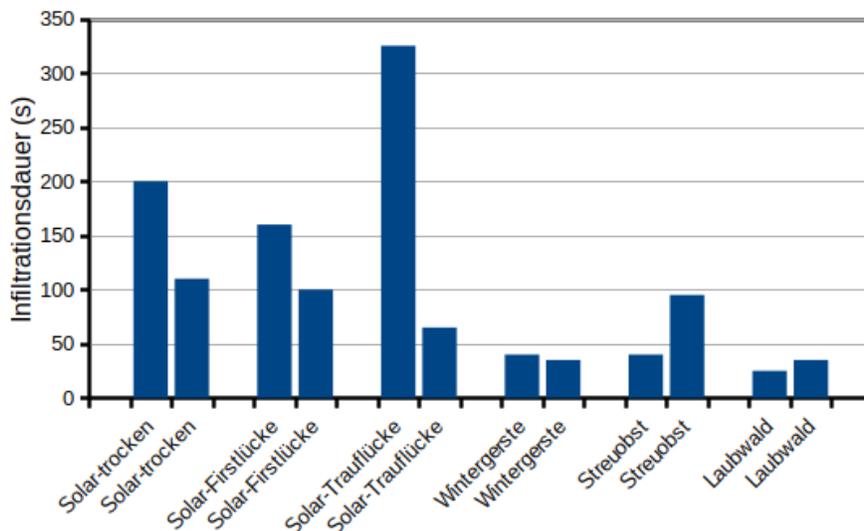
Die Wiederholungen der Infiltrationsmessungen weichen zum Teil stark voneinander ab. Kleinräumige Unterschiede verwischen die Unterschiede zwischen den Standortvarianten. Insgesamt ist die Infiltration unter den Solarpanelen aber geringer als auf den Vergleichsstandorten in der Umgebung.

Dauer der Infiltration in einem aufgesetzten Rohr nach Beregnung mit 40 mm

Dies könnte daran liegen, dass die Aggregate im abgeschatteten Bereich sehr instabil sind und sich durch die Versuchsbergnung spontan eine verschlammte Bodenoberfläche einstellt. Eine besonders

lange Infiltrationszeit in der dicht bewachsenen Trauflücke könnte auf Bodenverdichtung durch Viehtritt zurückgehen.

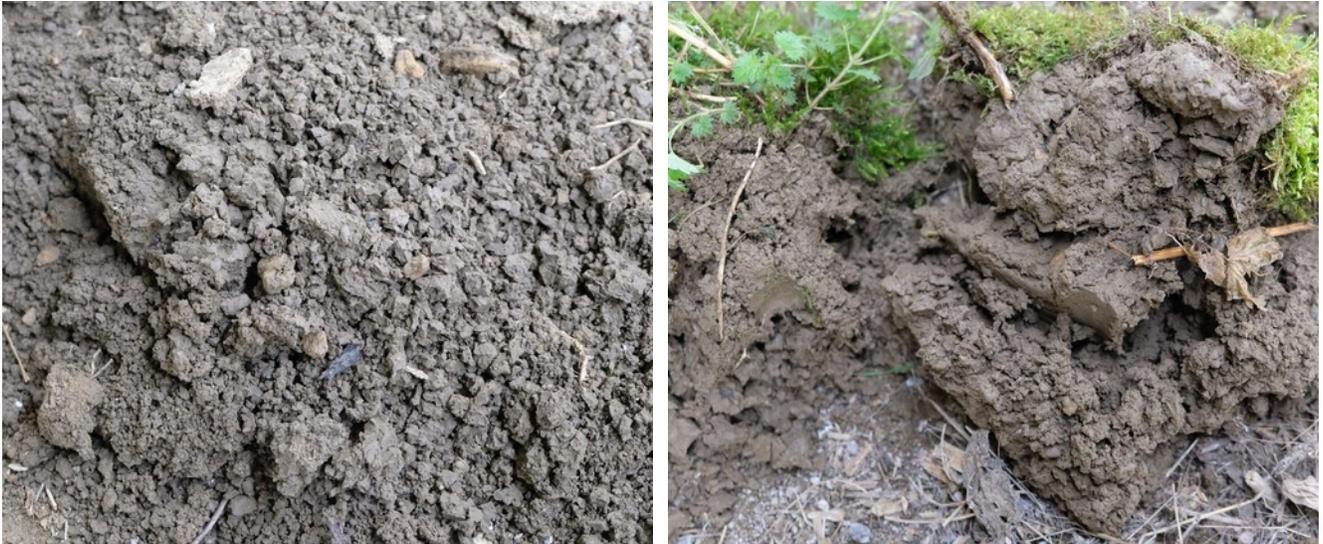
Im trockenen, vegetationslosen Bereich zeigt der Boden ein steriles Subpolyeder-Gefüge. Im bewachsenen Traubereich ist ein Krümel- und Wurmlosungsgefüge vorhanden. Fotos: DöhlerAgrar / Schmidt & Partner

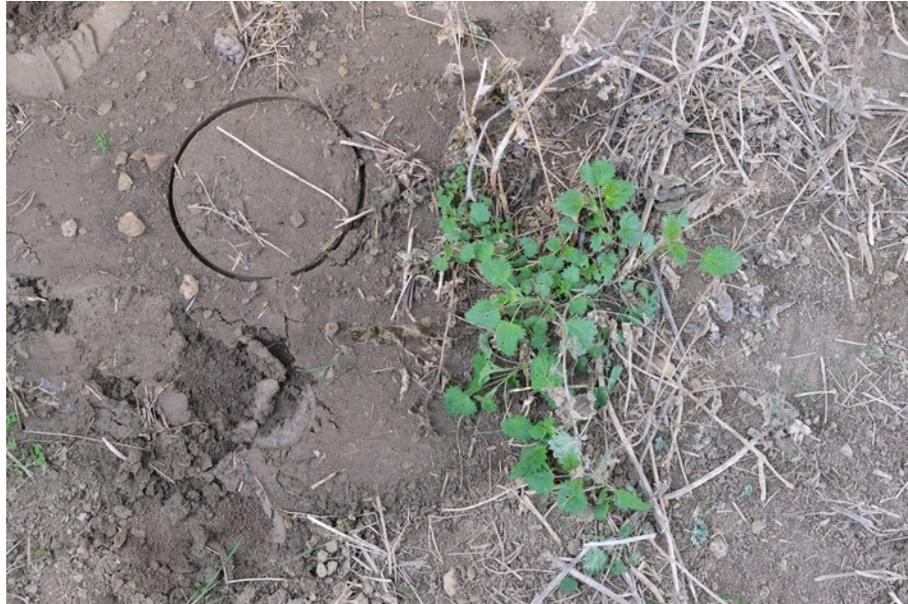
Der Beregnungsversuch hat die unbewachsene Bodenoberfläche verschlämmt. Foto: DöhlerAgrar / Schmidt & Partner

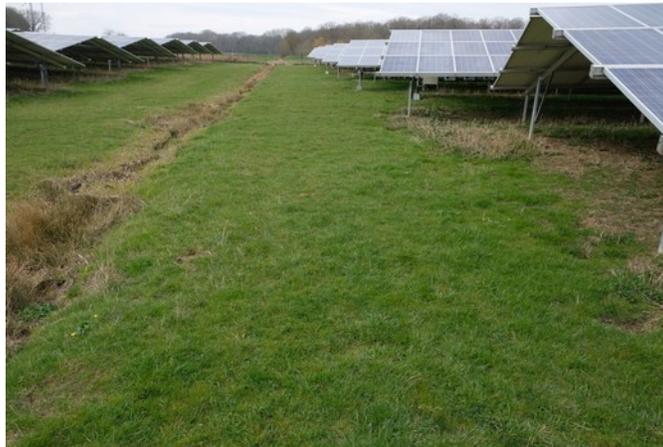
Die Erosionsrinnen unter den Solarpanelen setzen sich nicht in die belichteten und gut bewachsenen Zwischenbereiche fort. Vorfluter ist ein Graben, der die Solaranlagen durchquert. Zwischen Graben und beschatteten Flächen liegt ein belichteter Grünstreifen von 5,5 bis 8 m Breite, der als Pufferstreifen wirkt. In diesem Grünstreifen sind keine akuten Erosionsmerkmale zu sehen. Auch bei dem Dauerregenereignis am 09.07.2021 waren keine verstärkten Oberflächenabflüsse aus der Solaranlage selbst in den Pufferstreifen zu beobachten. Dies muss nicht bedeuten, dass bei Starkregen kein Schadpotential von den unbewachsenen Bodenbereichen ausgeht!

Der als Mähweide ausgebildete Grenzbereich zum Vorfluter wirkt als Pufferstreifen und zeigt keine Erosionsmerkmale. Foto: DöhlerAgrar / Schmidt & Partner

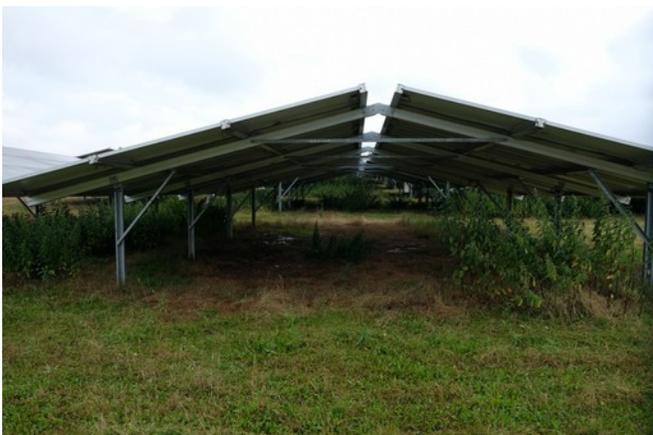
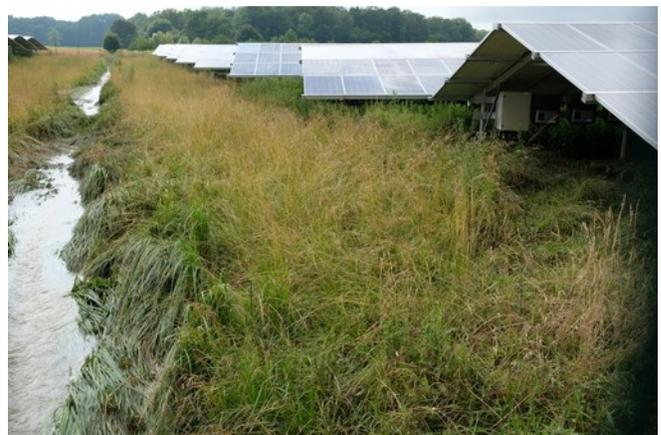
Am 09.07.2021 nach Dauerregen: Auch im Hochsommer ist direkt unter den Satteldächern kaum Vegetation vorhanden (links). Am Vorflut-Graben zeigt die niedergedrückte Grasvegetation den vorherigen Hochwasserstand an. Aus dem Solaranlagenhang von rechts scheinen aber keine konzentrierten, die Vegetation niederdrückenden Abflüsse gekommen zu sein. Fotos: DöhlerAgrar / Schmidt & Partner

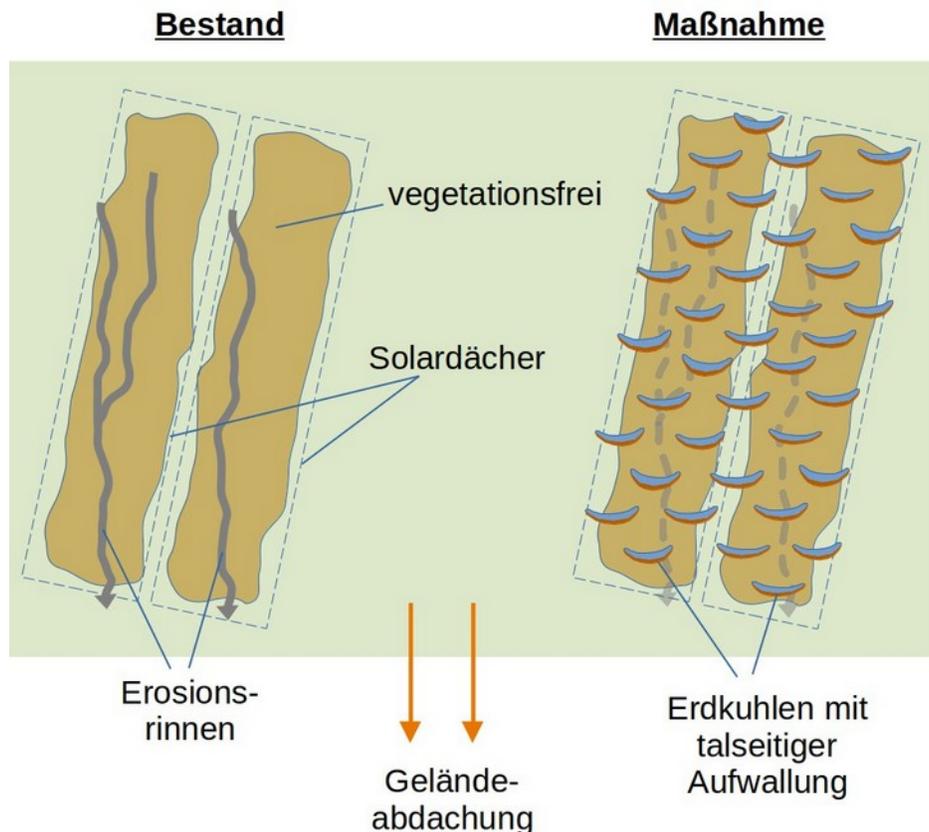
Die Solarpaneele führen sowohl in Ost-West Ausrichtung (Satteldächer) als auch bei Süd Ausrichtung (Pultdächer) zu praktisch vegetationsfreien Teilflächen durch Trockenheit und Beschattung. Diese Flächen zeigen Erosionsmerkmale. Die schluffigen Böden sind ohne Vegetation schlecht aggregiert und verschlämmen leicht. Besonders unter den Satteldächern, die in Längsrichtung hangabwärts ausgerichtet sind, bilden sich längere Erosionsrinnen.

Um das Erosionsrisiko bei Starkregen zu minimieren, könnten unter den Solarpanelen dachziegelartig angeordnete, hangparallele Vertiefungen profiliert werden, sodass Oberflächenabflüsse gebremst, verteilt und zumindest teilweise zurückgehalten und versickert werden. Die Vertiefungen können durch oberflächigen Bodenaushub, der am talseitigen Rand der Kuhle wieder abgelagert wird, entstehen. Wir erwarten eventuell auch eine verbesserte Vegetationsentwicklung, wenn hier über die Vertiefungen ein Muster durchfeuchteter Bodenstellen entsteht.

Maßnahmenskizze: Unter vegetationsfreien Solardächern könnte ein Dachziegel-Muster aus Bodenkuhlen Rückhalt von Oberflächenabflüssen, Erosionsminderung und Vegetationsförderung bewirken.
