Arbeitspapier Sausthal - Rappelshofen

Februar 2019
Aktualisierte Version April/2024

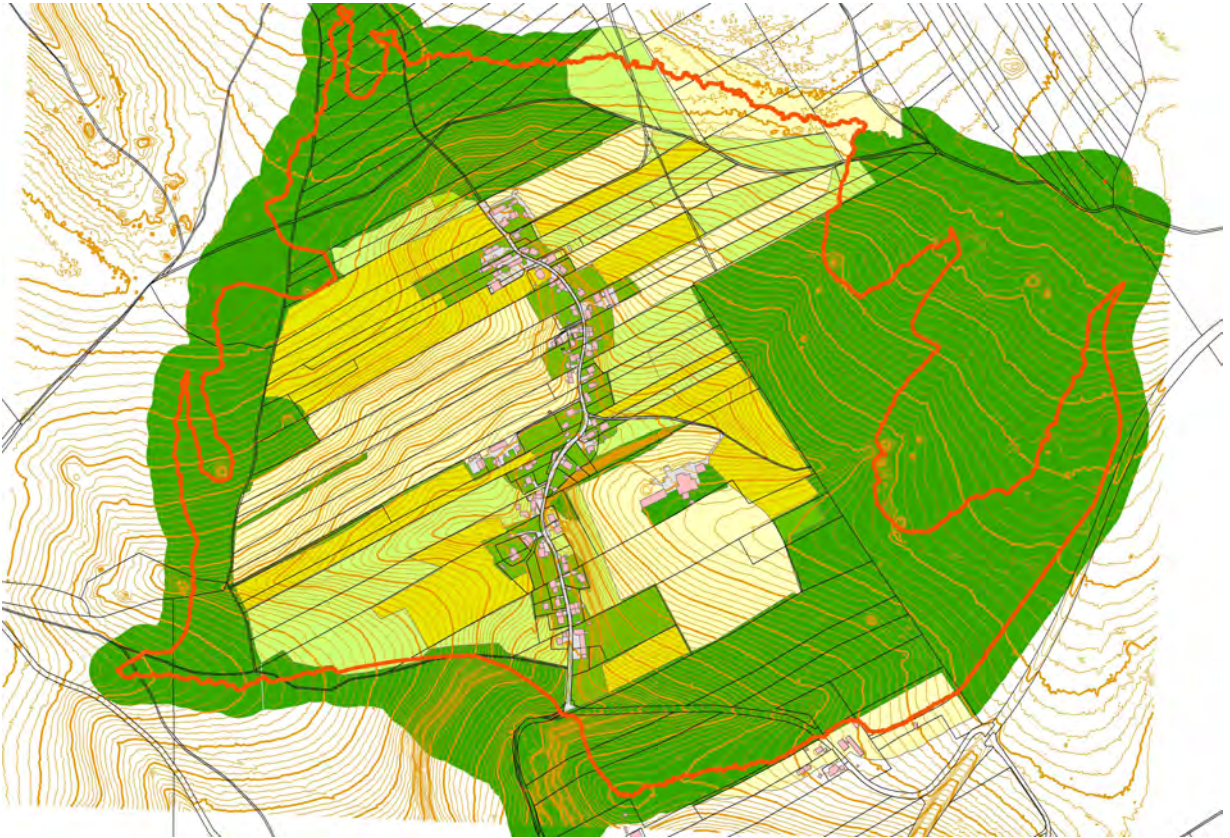
Flächennutzung im Einzugsgebiet (orange Linie): dunkelgrün: Wald, hellgrün: Grünland, dunkelgelb: Mais, hellgelb: anderer Ackerbau, eigene Darstellung, Nutzung: nach Luftbild 2016

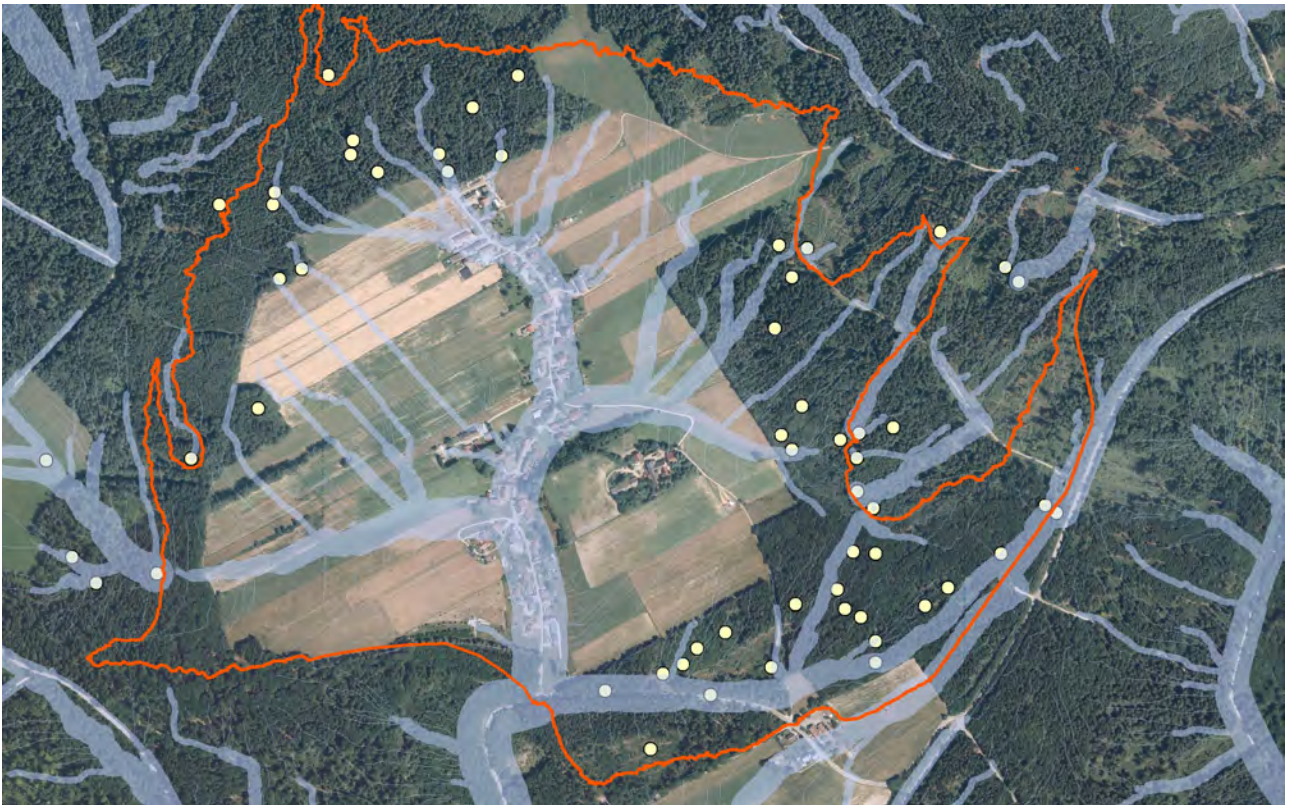
Einzugsgebiet (orange Linie), errechnete Abflusswege (blau, die Breite der Linie symbolisiert die Größe des Einzugsgebiets oberhalb) und wichtige Dolinen/Schürfgruben (gelbe Punkte).

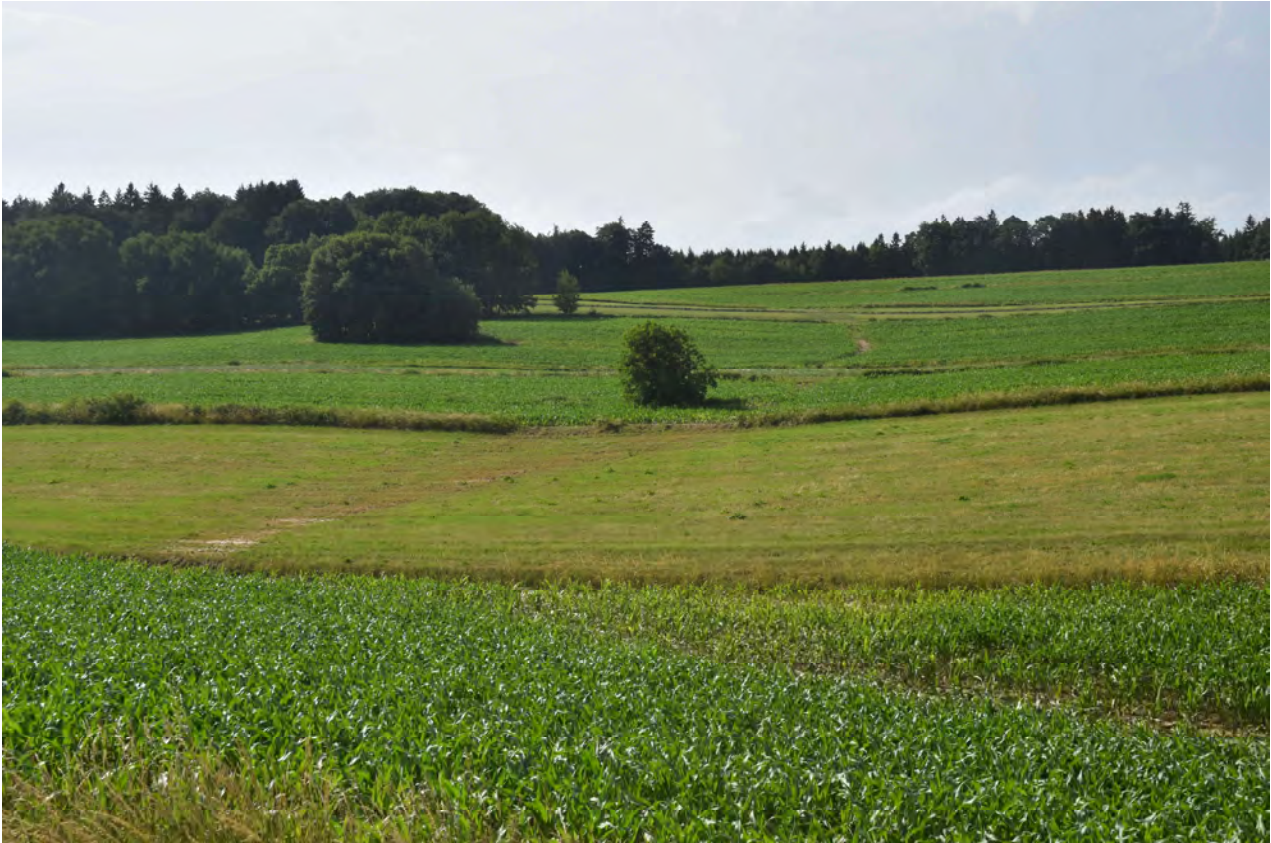
Durch die Streifen der Waldhufen stark gegliederte Ackerlage im Nordwesten von Sausthal, eine große Abflussrinne des Fronleichnamsregens ist in der Bildmitte erkennbar, eigene Aufnahme.

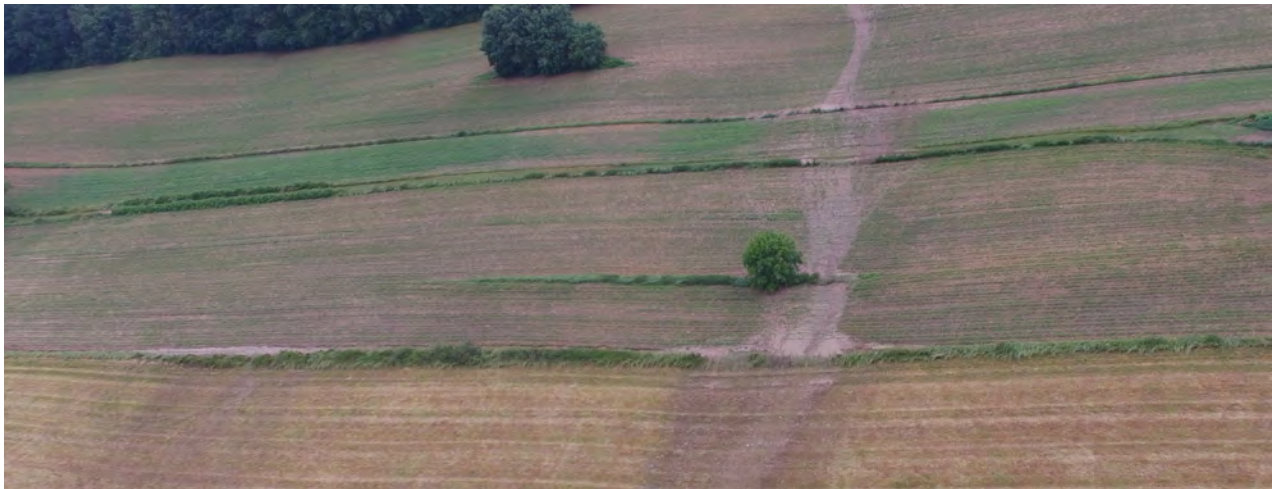
Wirkung und Grenze der Wirksamkeit von Ranken:

- *Der Ranken bremst den Abfluss und wirkt als Schlammfänger (helle Sedimente oberhalb der Ranken).*
- *Die Ranken verteilen das Wasser auf etwa die doppelte Breite (vgl. Breite der Spuren oberhalb und unterhalb) und reduzieren damit nochmals die Abflussgeschwindigkeit um ca. $\frac{1}{4}$*

Die Ausbildung tiefer Erosionsrinnen wird so verhindert. Aber: Ranken halten das Wasser nicht längere Zeit zurück. Aufnahme: Privat.

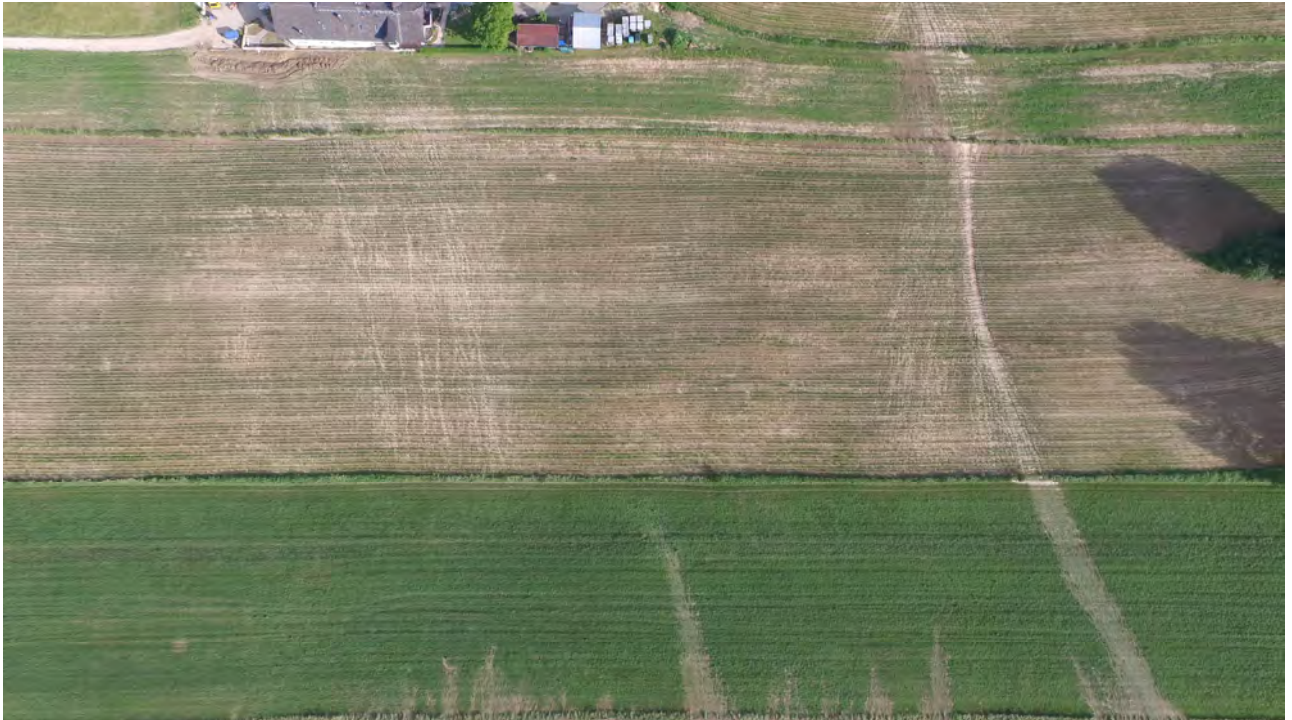
Flächig laufen Erosionsrinnen auf ein Anwesen zu. Der Ranken, dessen Rest als Feldgehölz noch rechts im Bild erkennbar ist, hätte etwas geholfen, wenn es ihn noch gäbe. Gut erkennbar ist auch die abflussbremsende Wirkung des Getreides, Breite des Getreidebestandes: ca. 50 m. Aufnahme: Privat.

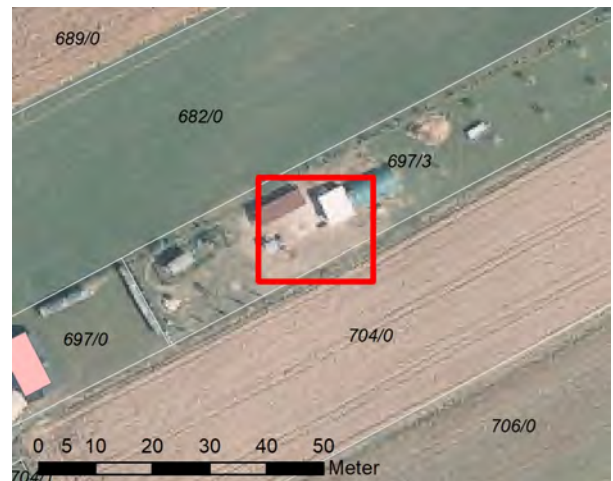
Die Doline ist auf dem Luftbild der 1990er Jahre (links) noch deutlich erkennbar, aktuell (rechts) überbaut

Der dolinenreiche Waldboden um Sausthal/Rappelshofen macht es wahrscheinlich, dass auch das Offenland wesentlich stärker von Dolinen durchsetzt war. Die vermutlich letzte offene Doline im Offenland fand sich auf Fl.-Nr. 697/3.
