Arbeitspapier
Tollbach

September 2020

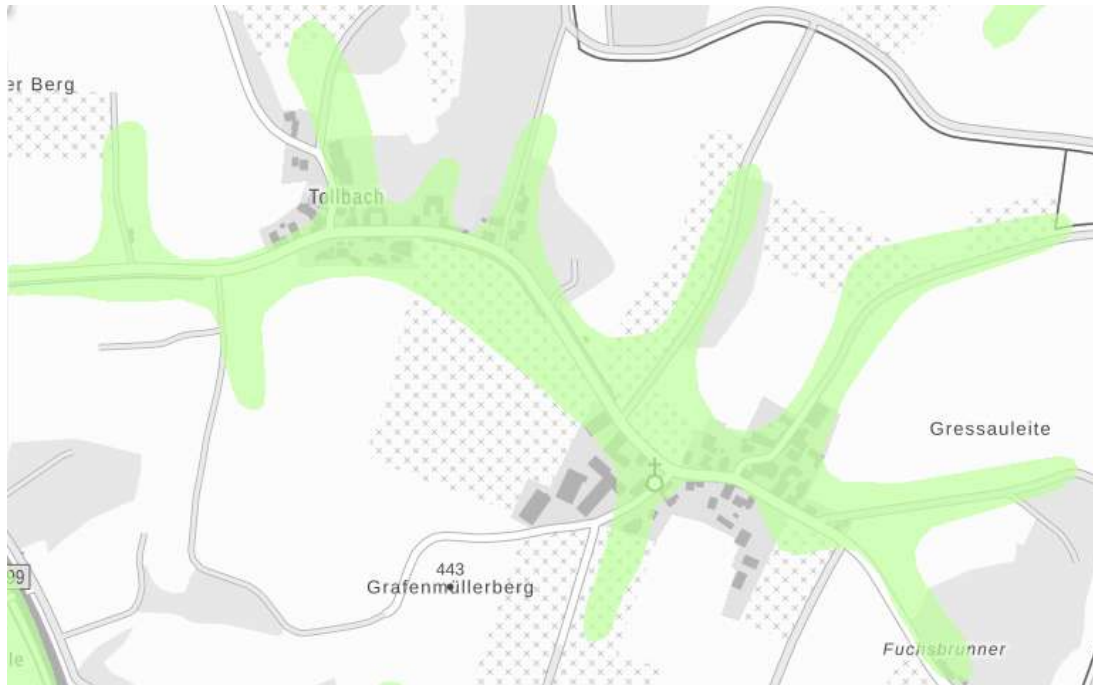
Wassersensibler Bereich (hellgrün) im Einzugsgebiet Tollbach. Ein beträchtlicher Teil des Dorfes liegt im Wassersensiblen Bereich. Quelle: Informationsdienst überschwemmungsgefährdeter Gebiete.

Die Hauptabflusslinien sind als wassersensible Bereiche erfasst (LfU).

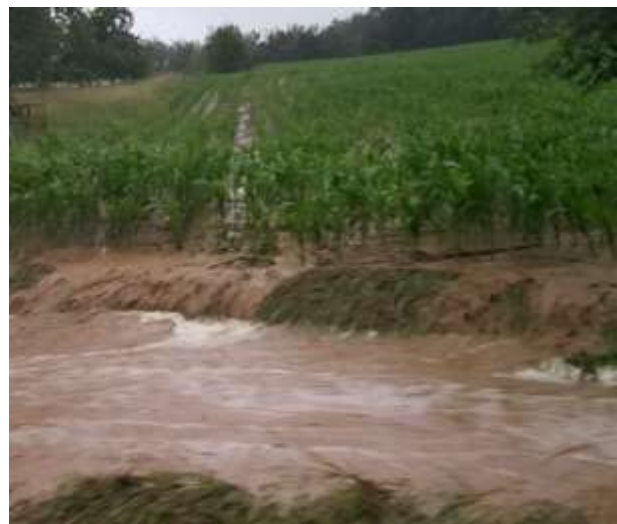
Abfluss am nordöstlichen Hohlweg im Juni 2018, Aufnahme: privat

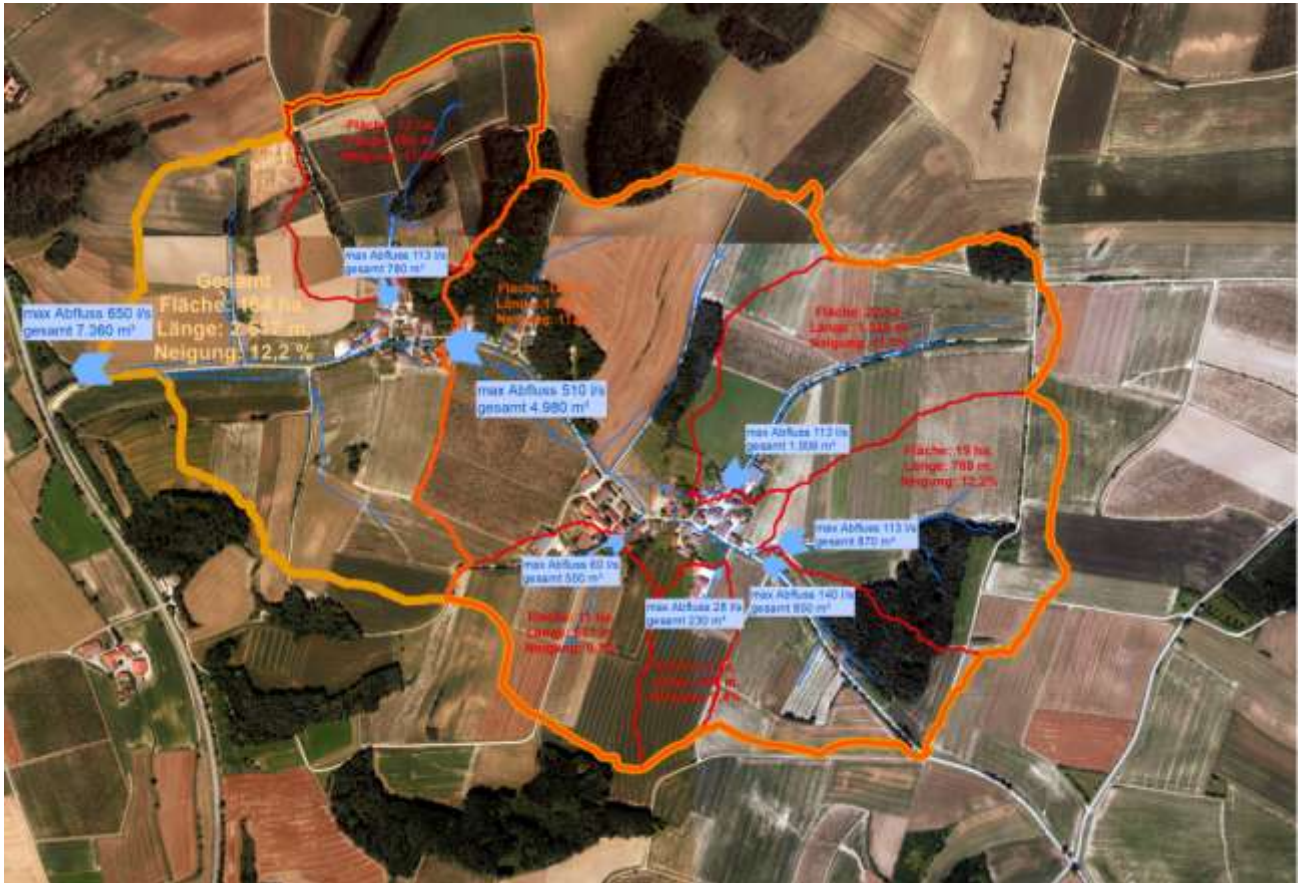
Abschätzung der Abflüsse am 09.06.2018

Wenn auch die Höhe des Tagesniederschlags dieses Starkregenereignisses nicht ungewöhnlich war, erreichte doch durch die Konzentration des Hauptniederschlages auf eine Stunde eine Jährlichkeit von etwa 10 Jahren. Versucht man, das Ereignis bezogen auf die Teileinzugsgebiete zu rekonstruieren, ergibt sich etwa das in folgender Karte dargestellte Bild.

Einzelheiten zum rekonstruierbaren Abfluss beim Ereignis 2018 und zum Abfluss bei gängigen Wiederkehrwahrscheinlichkeiten sind den folgenden Tabellen zu entnehmen.

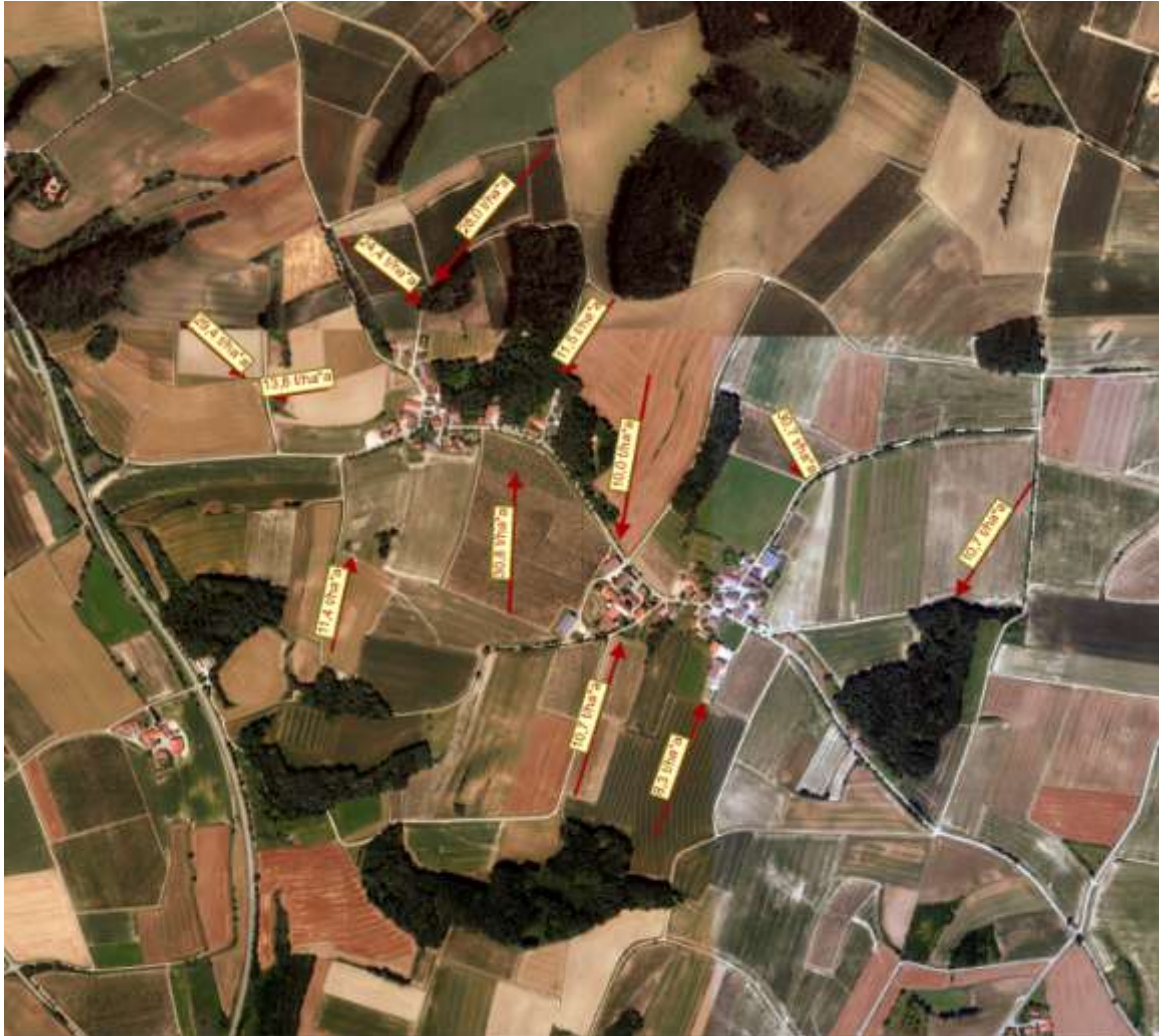
Abschätzung des langjährigen mittleren Bodenabtrags ausgewählter Flächen, errechnet mit „ABAG interaktiv“ mit Standardannahme, Hackfrucht nur bei Hackfrucht im Luftbild angenommen, dann zu 20 % in der Fruchtfolge (!) und mit Winterbegrünung.

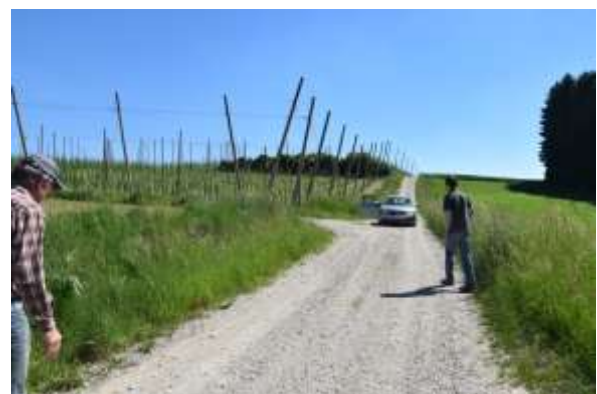
Am Rand der Gemeinde Wildenberg erfolgt der Abfluss etwa auf Höhe des abgestellten Fahrzeugs quer über den Weg und weiter über die talseitige Fl.-Nr. 384. Er soll in den bergseitigen Straßengraben in Richtung des Fotografen abgeleitet werden.

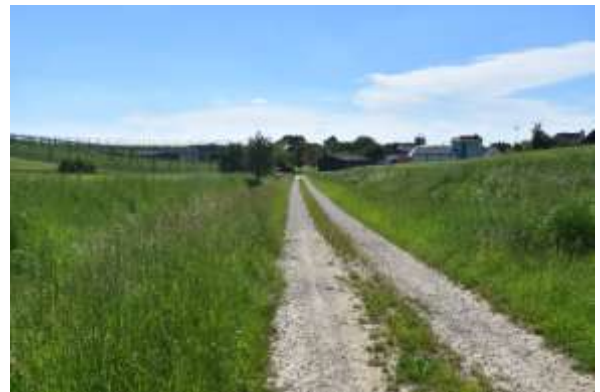
Die Grundidee liegt auf der Hand: im Hohlweg lässt sich Wasser zurück halten

- a) Maßnahmenvariante 1: Durch den Bau eines oder mehrerer Querdämme lässt sich im Hohlweg Rückhalteraum schaffen. Wir gehen von folgender Geometrie aus:
- Längsgefälle 2,5 %
 - Breite 10 m
 - Tiefe 1 m

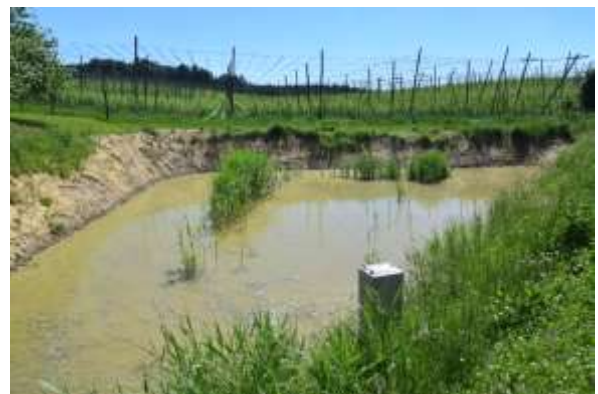
Rückhaltebecken am Einzugsgebiet Südwest

Am Ortsrand wurde bereits ein Rückhaltebecken angelegt. Es fasste nach den vorliegenden Geometriedaten etwa 350 m³. 2018 wurde das Becken nach dem Unwetter geräumt und die Entlastungsscharte im Damm geschlossen, um ein höheres Einstauvolumen zu ermöglichen. Es beträgt derzeit schätzungsweise wenigstens 500 m³.

- Nach dem Ausbau 2018 hat sich am Dammkörper bereits eine Grasnarbe gebildet. Es ist zu prüfen, ob ihr Belassen für den Überströmungsfall vertretbar oder ob ein zusätzliche Überströmungssicherung erforderlich ist.
- Der Zulauf zum Becken ist zu optimieren.

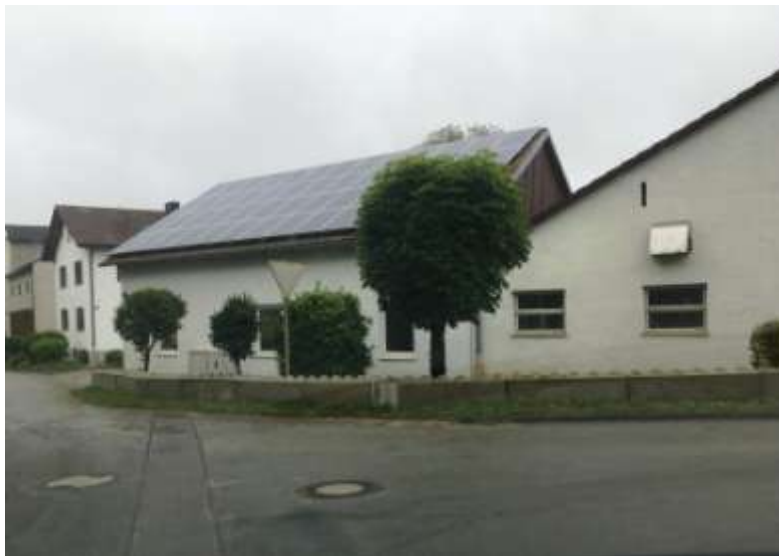
Unter dem Eindruck der Starkregen 2018 errichtete Sicherung durch Betonblöcke
(Untertollbach, Haus Nr. 1)

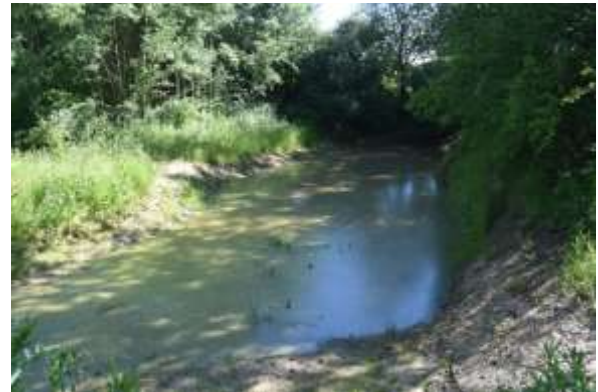
Zustand des Beckens in der Materialgrube Anfang Juni 2019

Es besteht bereits ein Rückhaltebecken in einer alten Materialgrube, das nach dem Starkregen 2018 geräumt wurde. Das derzeitige Volumen wird von Wöhrmann mit ca. 215 m³ angegeben. Eine Ertüchtigung dieses Beckens ist entscheidend, um das Abflussgeschehen aus diesem Einzugsgebiet in den Griff zu bekommen.

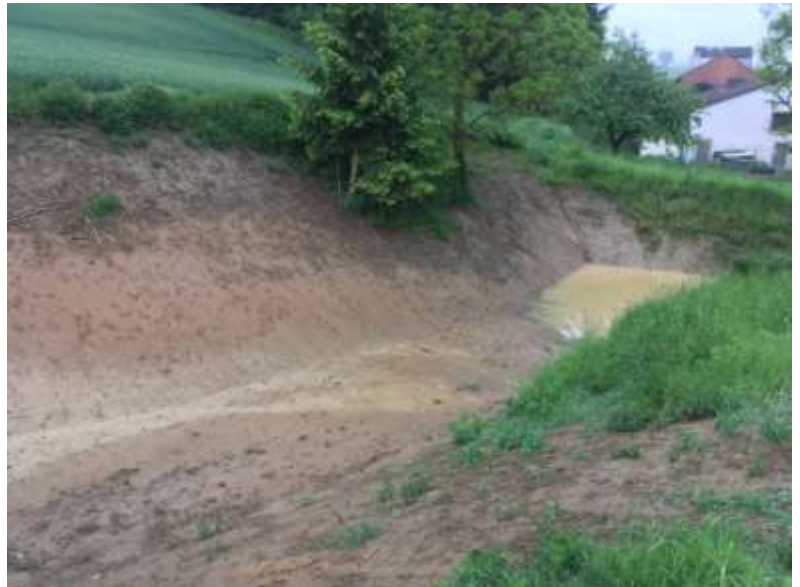
Das Ingenieurbüro Wöhrmann (Maßnahme 3b) schlägt ein Volumen von 150 m³ vor.

Eine aktuelle Vermessung liegt nicht vor, das vorgeschlagene Volumen dürfte durch die nach dem Starkregen 2018 erfolgten Baggarbeiten erreicht sein.

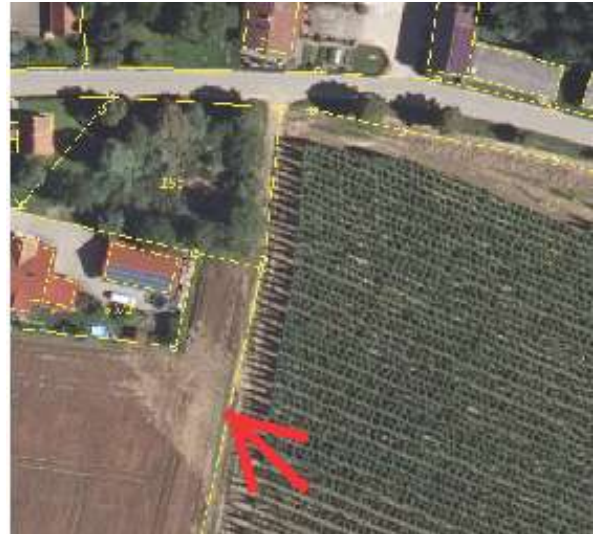
Spuren des Wasserablaufs (Pfeil) vom Hopfengarten durch Getreide zur Bebauung von Untertollbach, Luftaufnahme 5. Juli 2018

Der vergleichsweise ebene Hopfengarten Fl.-NR. 84 nimmt das Taltiefste zwischen Ober- und Untertollbach ein. Damit fungiert er bei Starkregen als Überlaufgerinne. Unterstromig bedroht das abfließende Wasser Bebauung in Untertollbach (Bild).

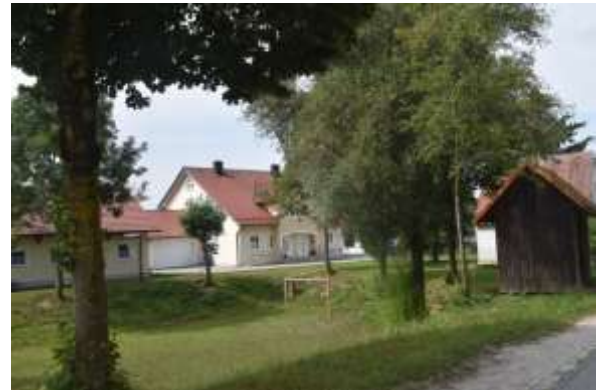
Das Rückhaltebecken wird als Bolzplatz mit Ballrückholungsfunktion genutzt.

Ein Rückhaltebecken am Ortseingang fasst bei einer max. Stauhöhe von 409,9 m ca. 1170 m³. Für den seitlichen Zufluss wäre das ausreichend, angesichts der zu erwartenden Wassermengen aus dem gesamten Einzugsgebiet ist das unbedeutend.

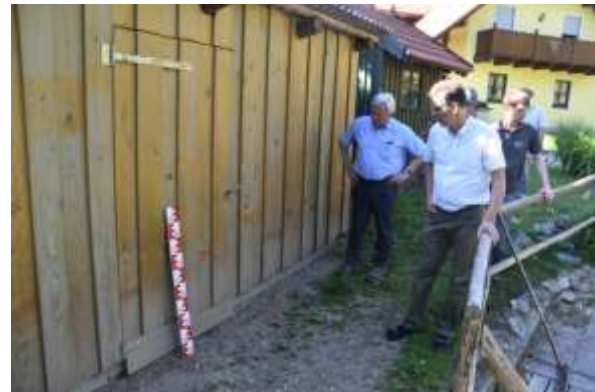
Hochwassermarken an einem Nebengebäude Morgenrothmühle 1, Juni 2019, im Vordergrund Dr. Joachim Hamberger, Leiter des AELF Abensberg (rechts) und 1. Bürgermeister Dr. Johann Bergermeier (links)

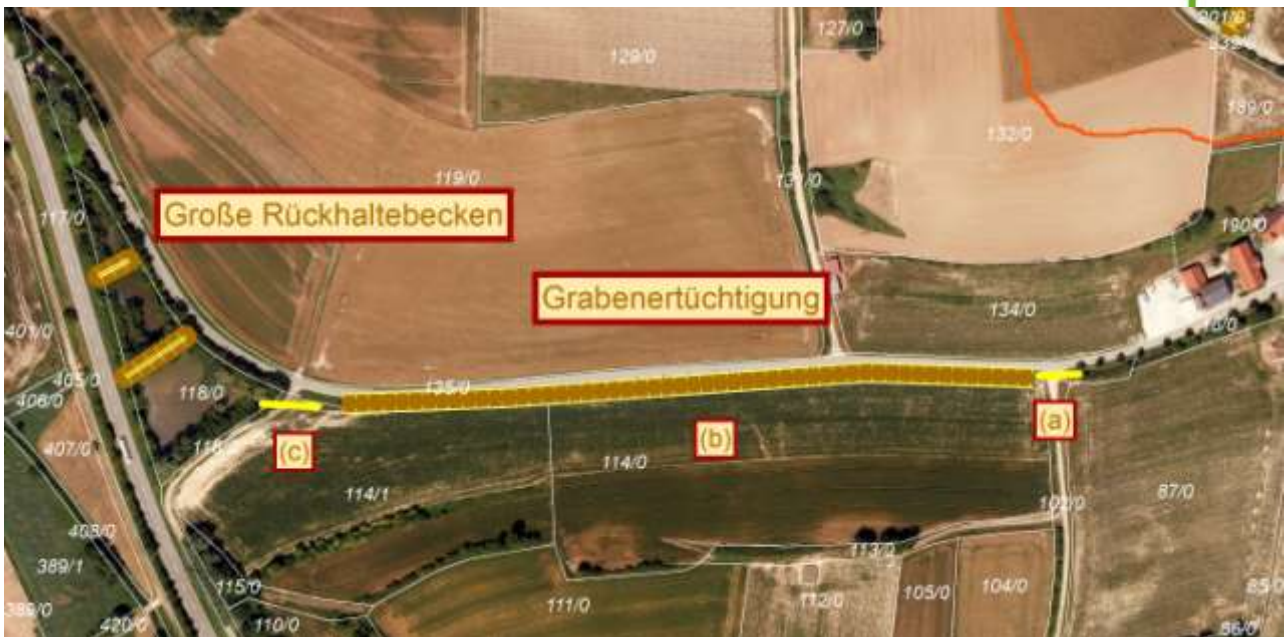
Situation vor Maßnahmendurchführung

Der Graben ist vergleichsweise schmal. Die Feldzufahrten über den Straßengraben sind mit Rohren DN 1000 ausgestattet, deutlich kleiner sind dagegen eine Verrohrung am Ortsende und die letzte Verrohrung vor den Rückhaltebecken (jeweils DN 600).

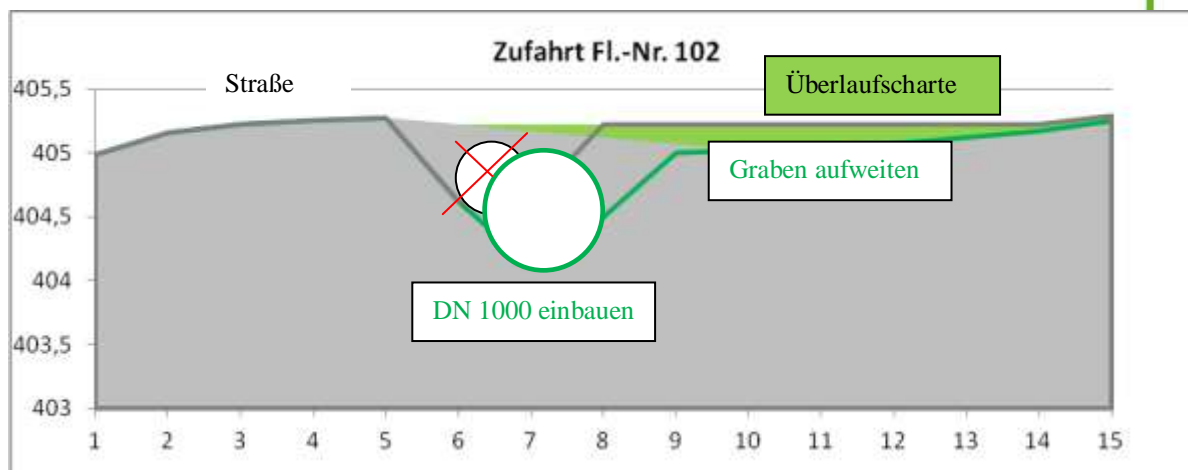
b) Auf einer Grabenlänge von 400 m sollen die Grenzen aufgedeckt werden, um den Graben bis zur Grenze des Straßengrundstücks aufzuweiten (durchschnittlich ca. 1 m), idealerweise setzt der angrenzenden Landwirt die Maßnahme durch einen Grünstreifen fort. Dadurch wird der Abfluss gebremst. Eine Überfahrt in der Mitte der Strecke soll mit einer Überlaufscharte versehen werden, um bei Überlastung des Rohrs einen weiterhin geordneten Ablauf sicher zu stellen.

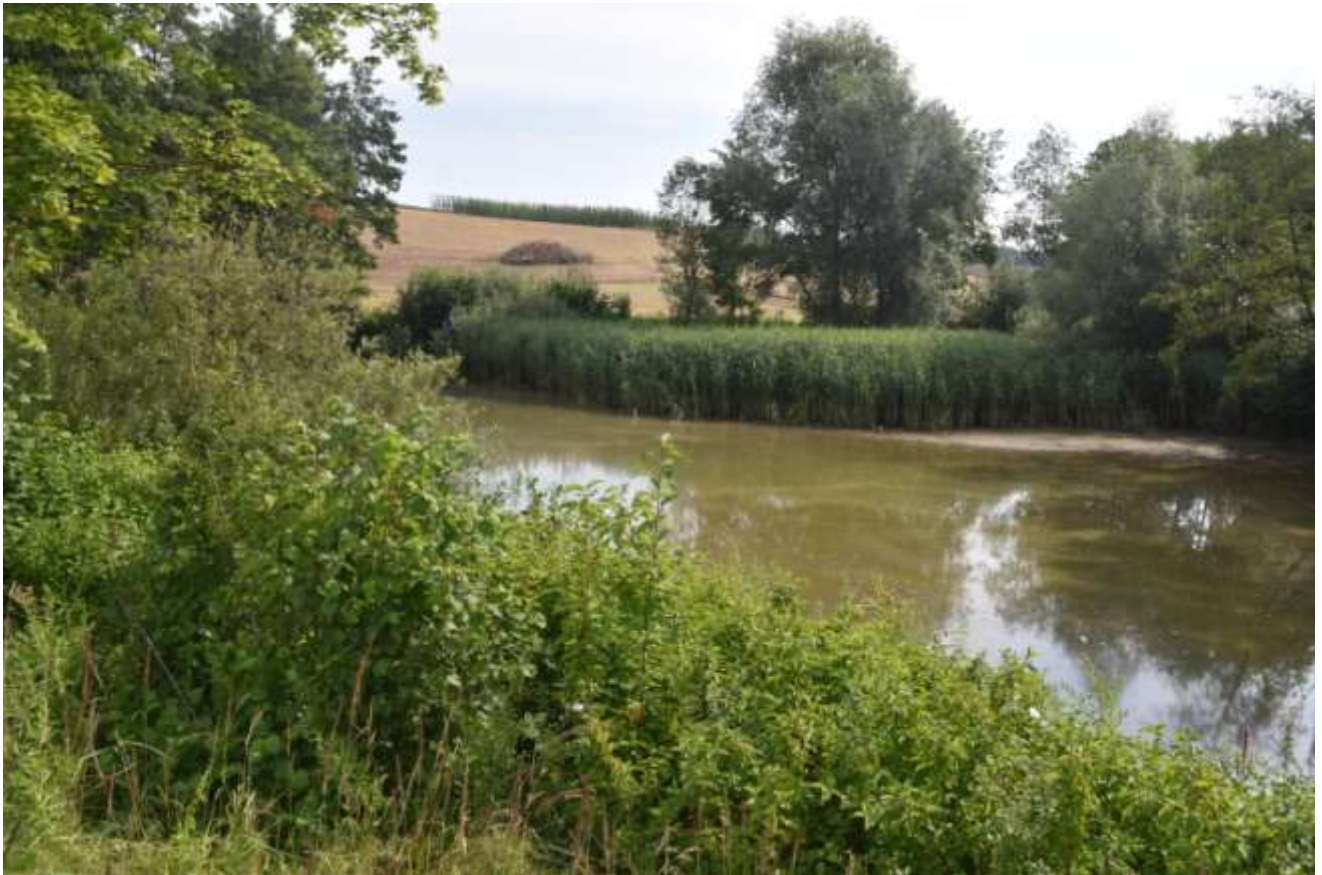
Das obere Rückhaltebecken Mitte Juli 2019.

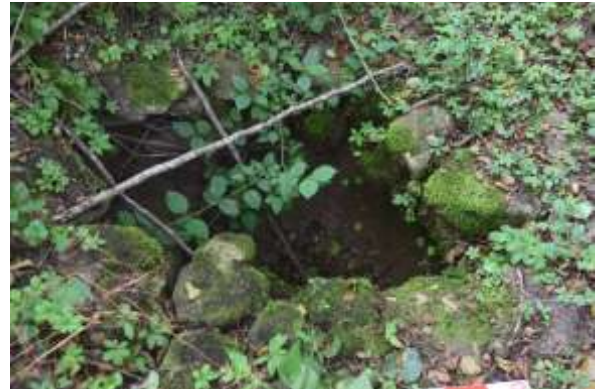
Beschädigter Notüberlauf am oberen Rückhaltebecken: ein Hohlraum hat sich gebildet, die Pflasterung ist verschwunden. Die Gefahr eines Deichbruchs ist erhöht.

Vordringlich ist die Reparatur des beschädigten Notüberlaufs. Durch Erhöhung der Zwischendämme lässt sich das Speichervermögen der Becken deutlich steigern. Bei 0,5 m Freibord zur GV-Straße ergibt sich folgender Rückhalt:
