Arbeitspapier Roithbauernbächlein

Dezember 2018

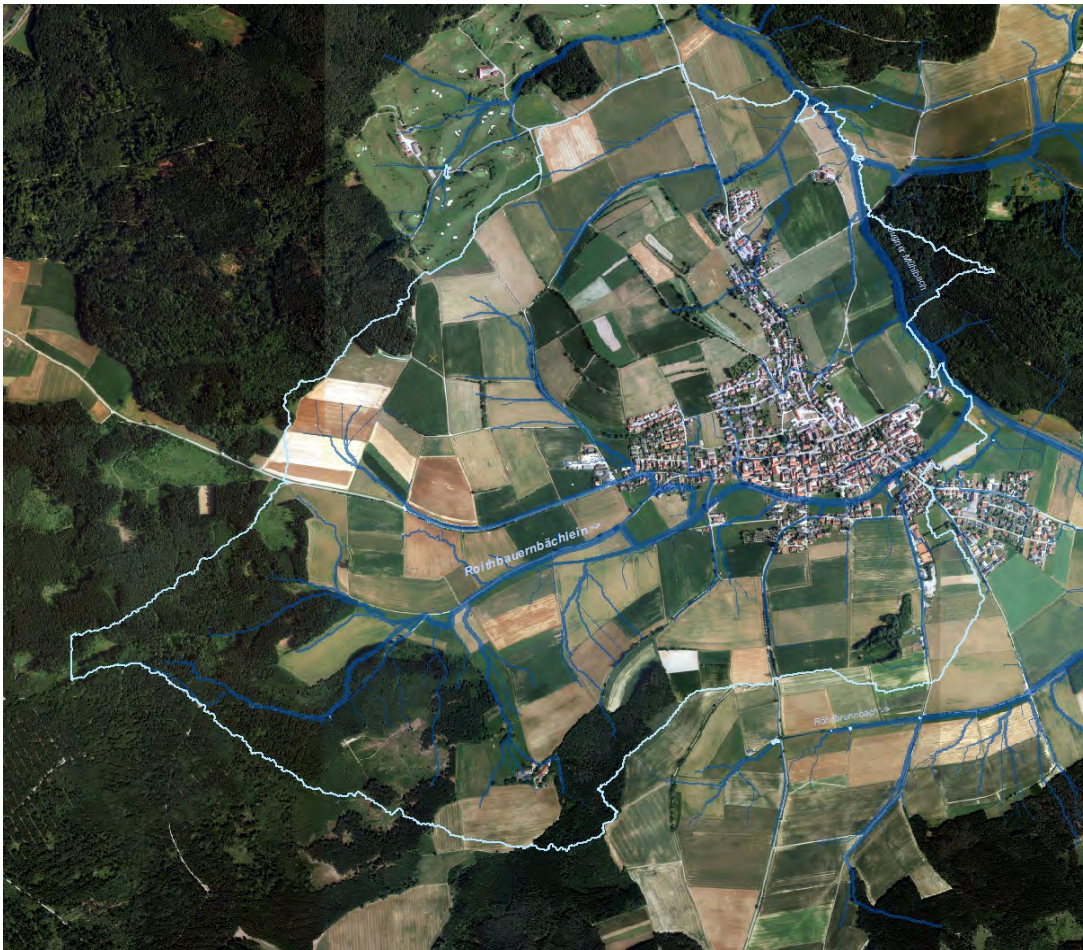
Roithbauernbächlein bei Teugn mit Abgrenzung des Wassereinzugsgebiets

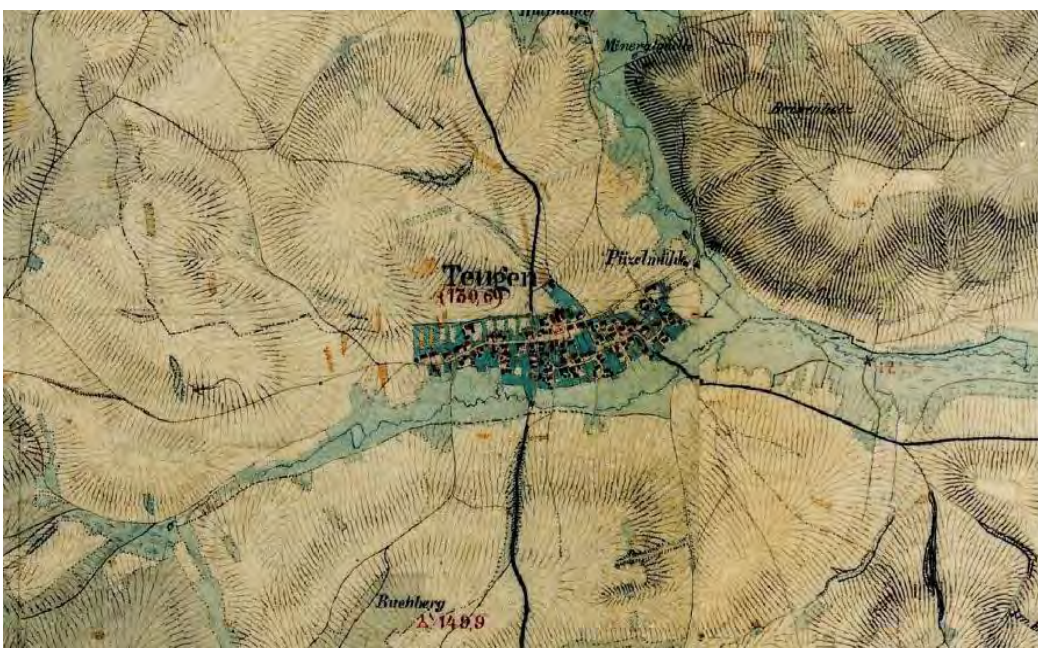
Teugn im Atlas des Königreichs Bayern

Ein Ausschnitt aus dem Atlas des Königreichs Bayern zeigt Teugn vor etwa 150 Jahren: Der alte Ortskern liegt am Rand der schmalen, grünlandbewachsenen Talaue des Roithbauernbächleins am Fuß eines südexponierten Hangs. Dieser Teil des Ortes hatte auf Basis der heutigen Abflussmodellierung einen Zufluss aus einem Einzugsgebiet von weniger als 10 ha. Ohne diesen historischen Befund vertieft zu diskutieren, ist er doch nach aller Erfahrung in Hinblick auf das Abflussgeschehen unproblematisch.

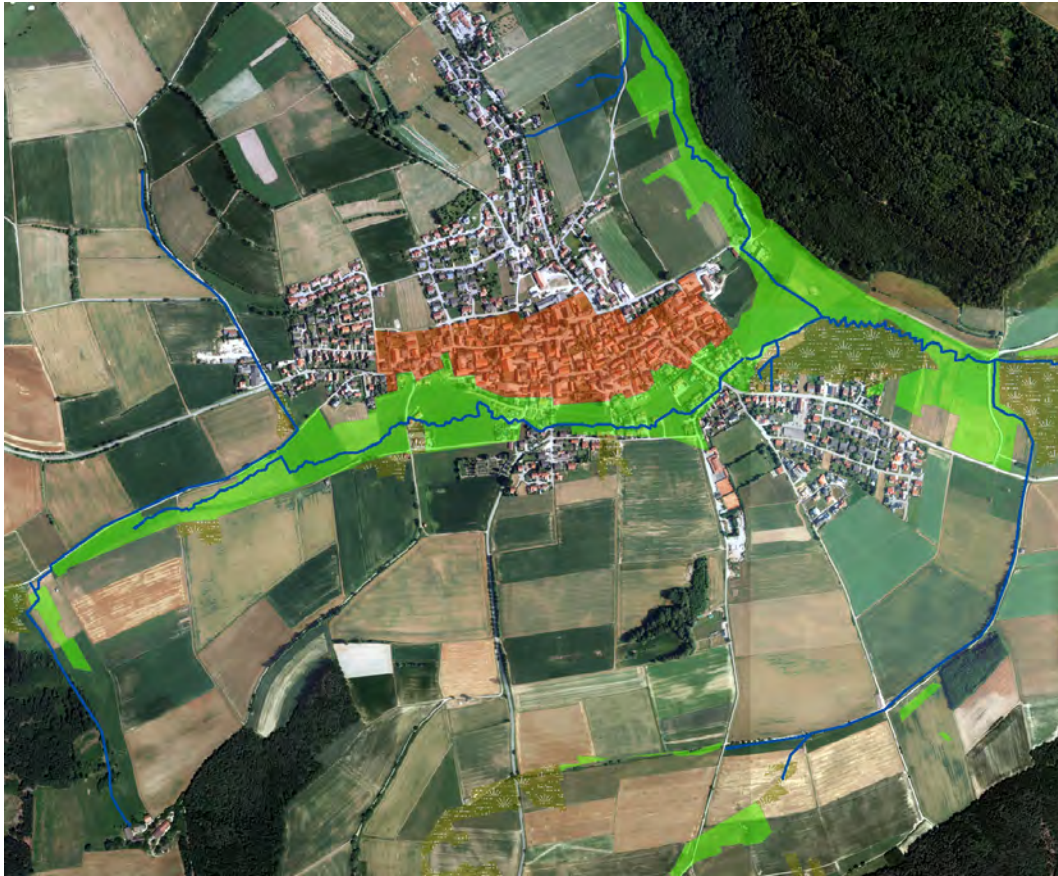
Übertragung der historischen Situation Anfang des 19. Jahrhunderts auf das heutige Luftbild:
organe = alter Ortskern,
hellgrün = Wiesen,
olivgrün strukturiert = sumpfig/mooriges Grünland,
blaue Linie = Gewässer

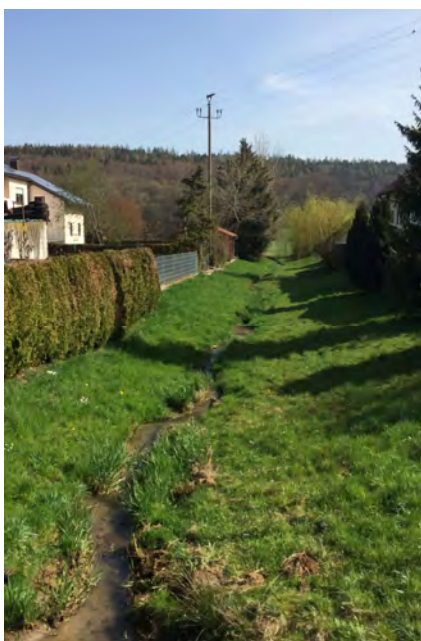
Offener Verlauf de Roithbauern-bächleins
durch Teugn

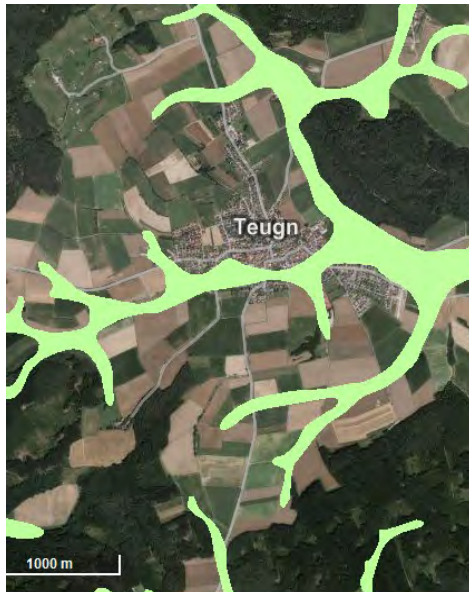
Wassersensible Bereiche (Bayern Atlas)

Die Umgriffe der wichtigsten Zuflüsse sind als wassersensible Bereiche erfasst (Abbildung). Die Hanglagen gelten als mehr oder weniger stark erosionsgefährdet (Abbildung)

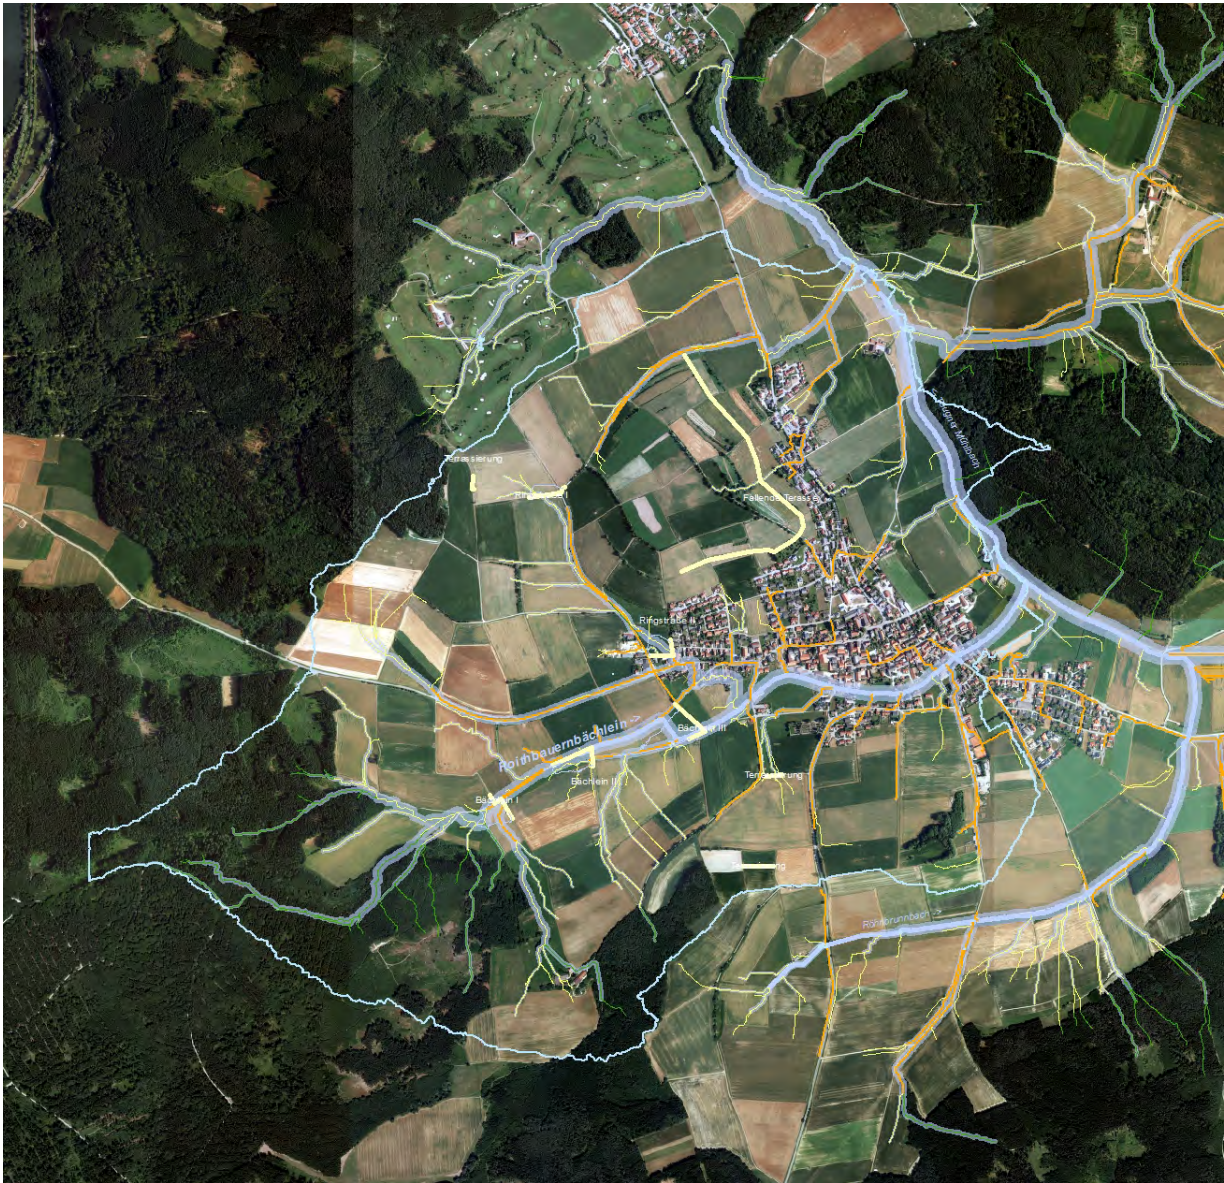
Wassereinzugsgebiet und Entwässerung:

Hellblaue Schattierung: Breite zeigt Größe des Einzugsgebiets

hellblau Linien: Bäche

orange Linien: Gräben, Rohre, ableitende Wege und Straßen - innerörtliche Verrohrungen sind nicht berücksichtigt,

hellgelbe Linien: freier Wasserabfluss aus Offenland,

grüne Linien: freier Wasserabfluss aus Wald.

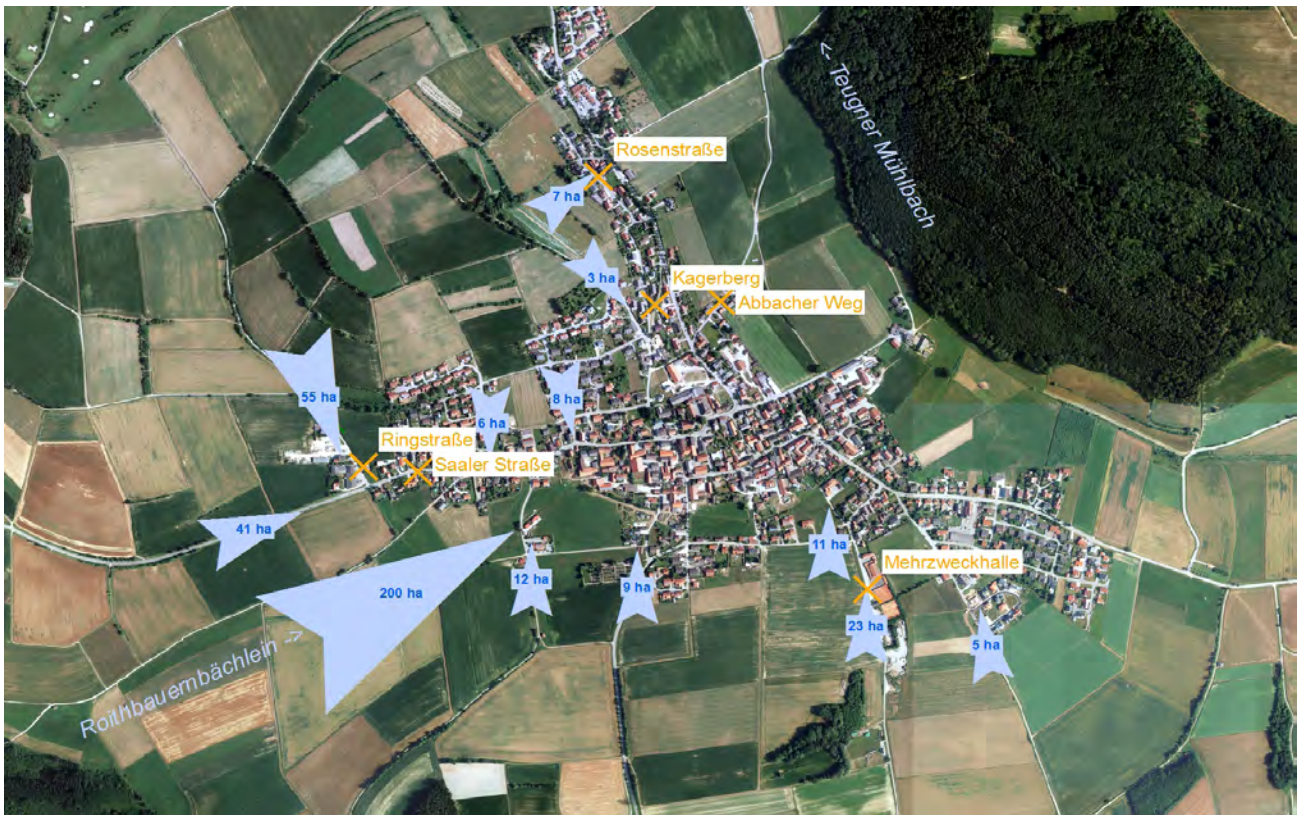
Problemstellen und Wasserzutritt

Dunkelgelbe Kreuze: belegte Problembereiche

Blaue Pfeile: Wasserzustrom auf den Ort, Pfeilgröße abhängig vom Einzugsgebiet oberhalb (dunkelblaue Schrift)

Rund um Teugn gibt es diverse Problemstellen:

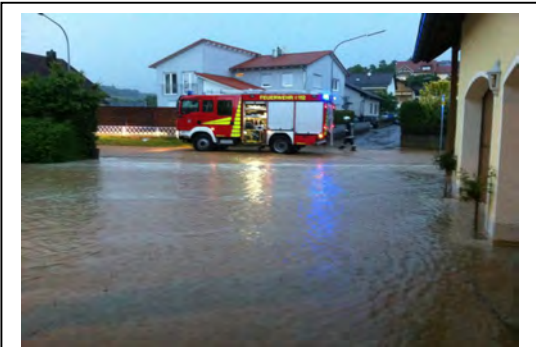
*Teugn: Überschwemmung nach dem Unwetter
am 09.06.2013
(Aufnahme der freiwilligen Feuerwehr Teugn)*

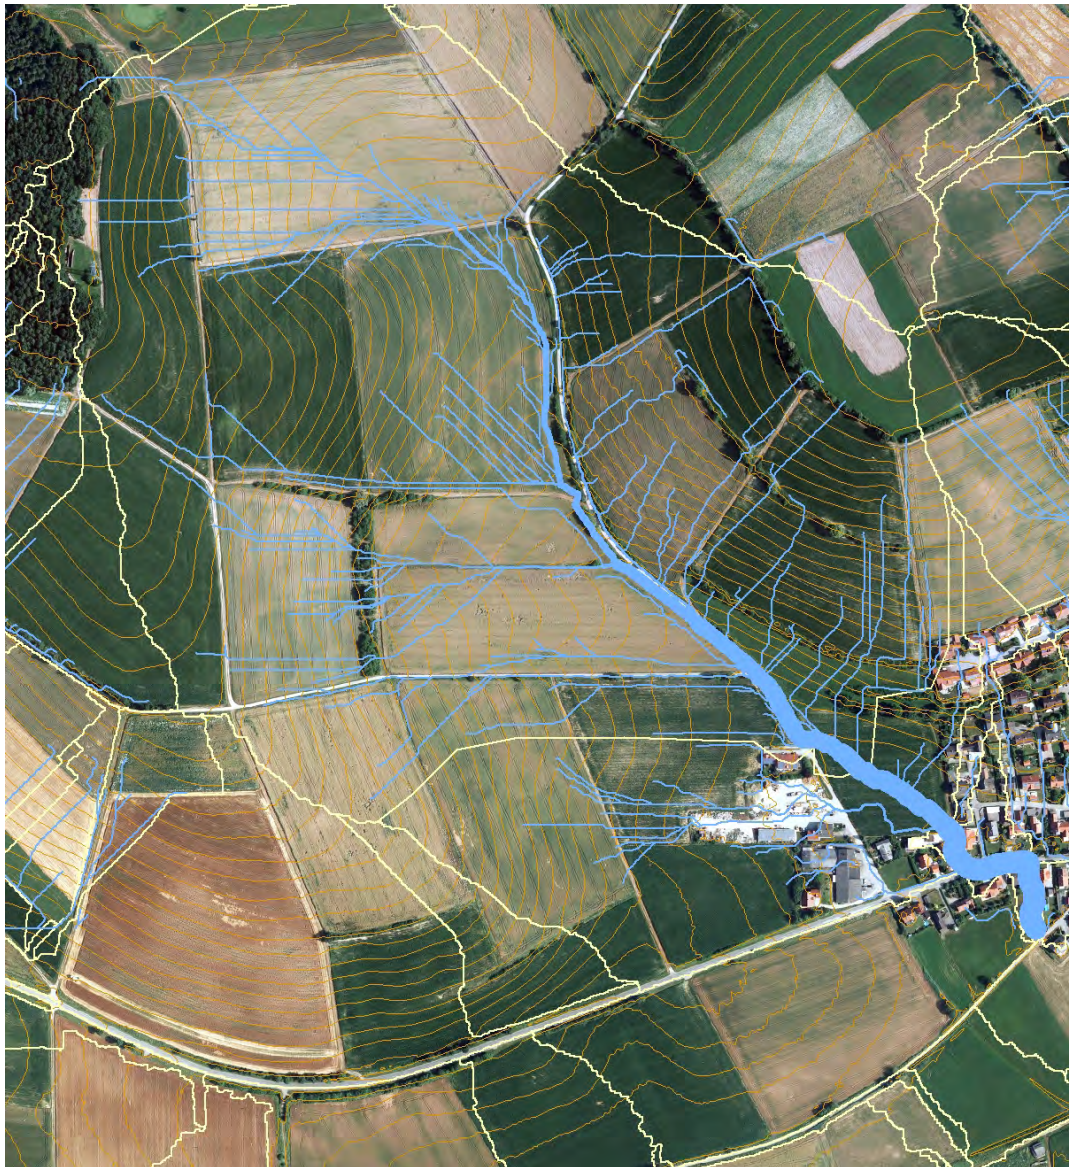
Abluslinien „und Teileinzugsgebiete (gelb) am an der Ringstraße

Die Entwässerung aus dem Einzugsgebiet der Ringstraße (47 ha bis Ortsrand) trifft am Ortsrand zusammen mit einer Straßenentwässerung unvermeidlich auf das Roithbauernbächlein.

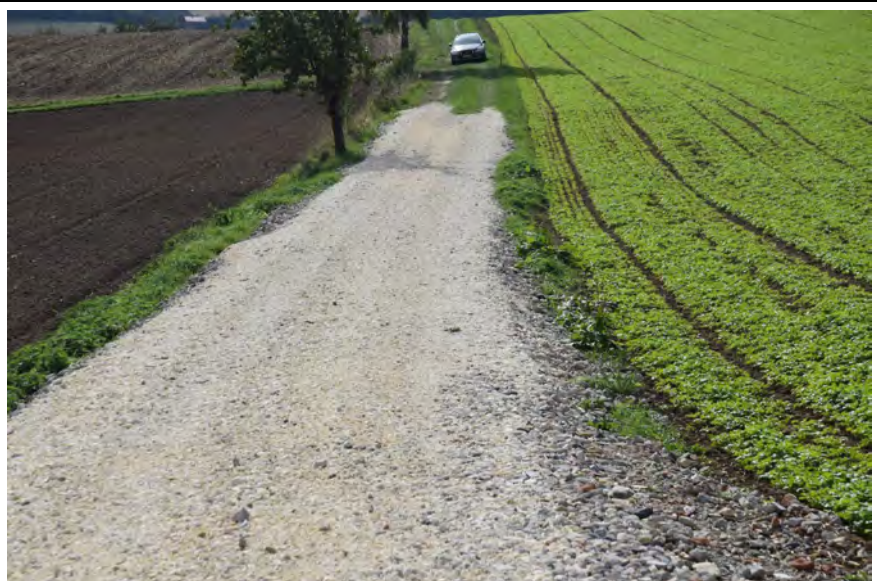
Unterbrechung der Abflusslinien ist erfolgt.

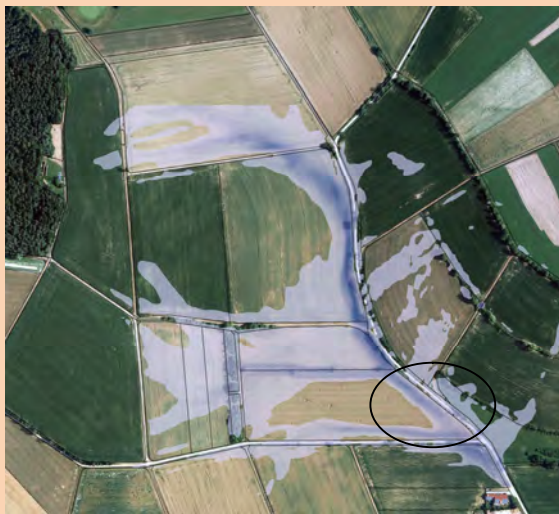
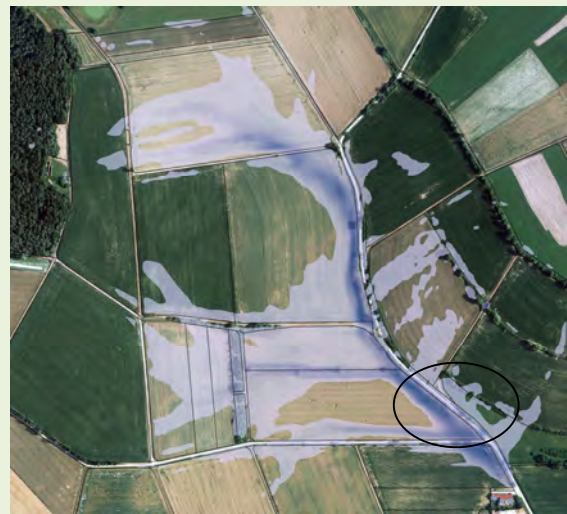
1. Maximaler Rückstau

Die überstaute Fläche ändert sich kaum, im Bereich der begrünten Abflussmulde fließt das Wasser langsamer und staut sich höher (wie beabsichtigt, siehe unten).

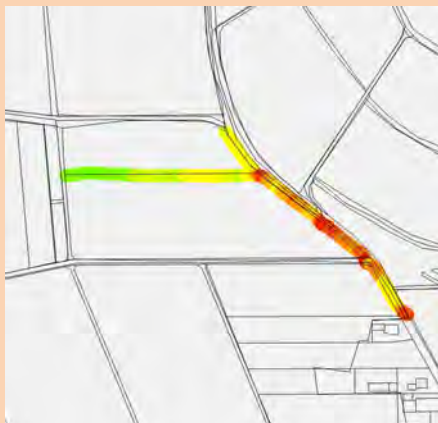
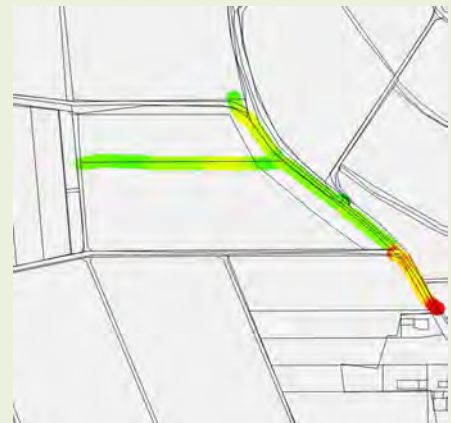
2. Veränderung der Fließgeschwindigkeiten

Fließgeschwindigkeit
im Graben [m/s]

Sehr gute Wirkung: Die Fließgeschwindigkeit im Grabensystem und insbesondere

im verbleibenden Graben neben der begrünten Abflussmulde sinkt erheblich (von über 2 auf unter 1 m/s). Nicht erfasst ist die nochmals deutlich verringerte Fließgeschwindigkeit in der begrünten Abflussmulde. Unterhalb des Maßnahmenbereichs (südlicher Abschnitt des Grabens) werden wieder etwa 90 % der Geschwindigkeit in der Ausgangssituation erreicht.

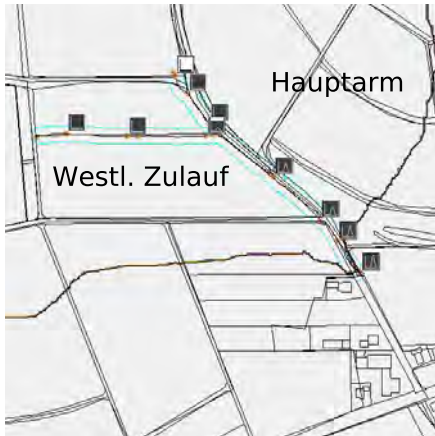
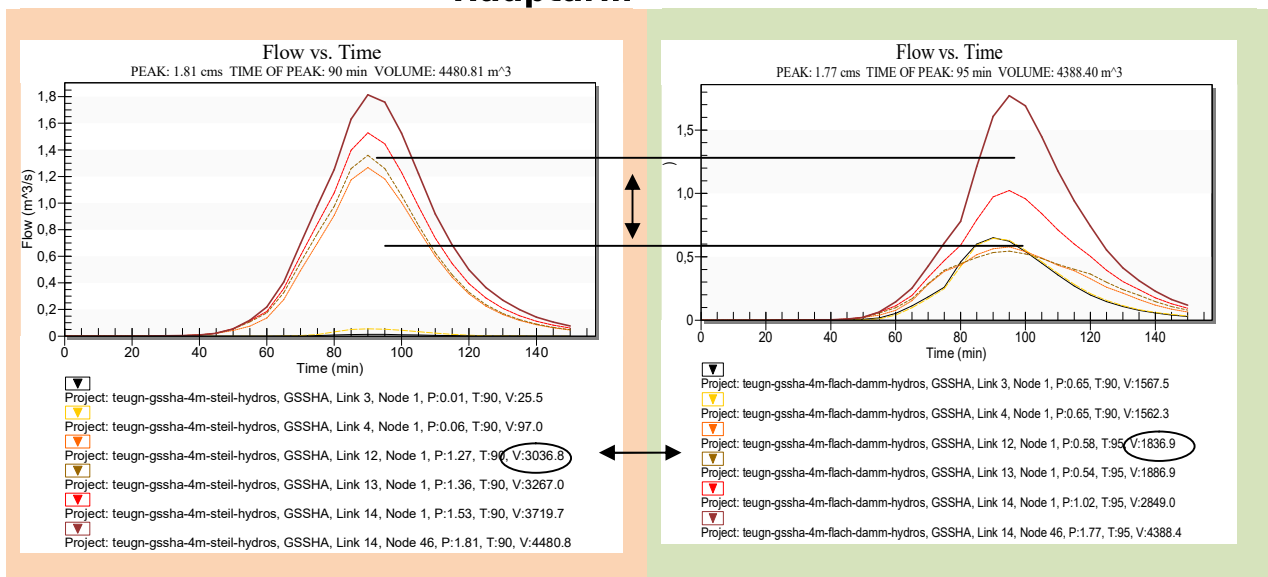
3. Nutzung der Ablaufmulde

Hydrographen-Simulation, Lage der Hydrographen: links

Sehr gute Wirkung: Mindestens 1/3 oder 1200 m³ laufen noch deutlich langsamer als im verbleibenden Graben in der begrünten Mulde ab: Dadurch wird die **Auskämmung von Sedimentfrachten (Schlamm)** möglich.

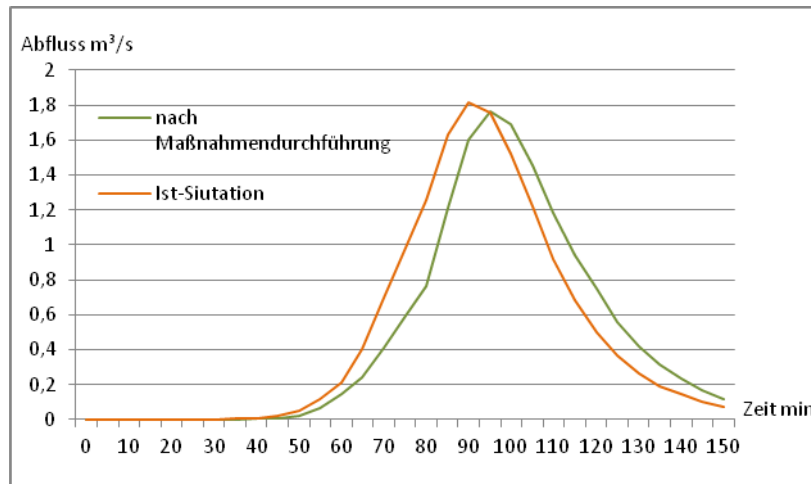
4. Gesamtabfluss aus Einzugsgebiet

Geringe Wirkung: Die Abflussspitze wird um 5 min verschoben, der Gesamtabfluss wird durch die Maßnahmen um 100 m^3 verringert. Die Maßnahme ist durch ihre Ausgestaltung (kein aktiver Rückstau mit nennenswertem Volumen) und – in Fließrichtung - mit etwa 250m Länge bei maximalen Fließlängen von 1 km nicht ausreichend, um Sturzflutspitzen zu brechen.

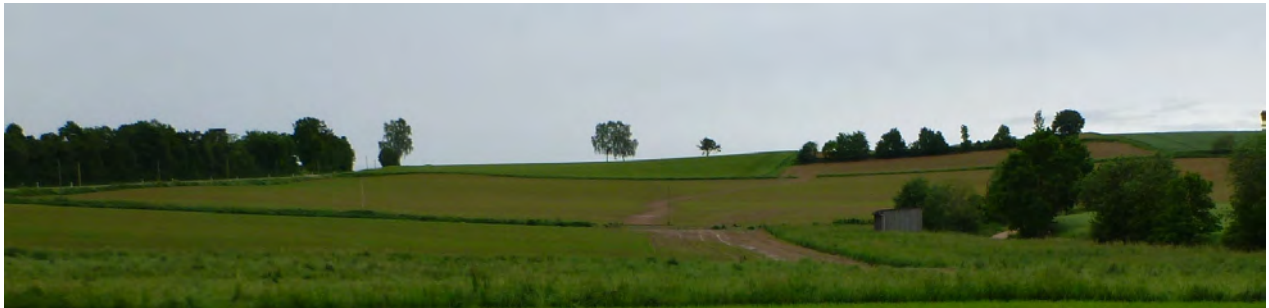
Teugn: Hanglage am Feuerwehrhaus, die Schlammspur nach Starkregen ist in der Bildmitte erkennbar, sie quert auch die gehölzbestandene Terrasse oben rechts, eigene Aufnahme 31.05.2016

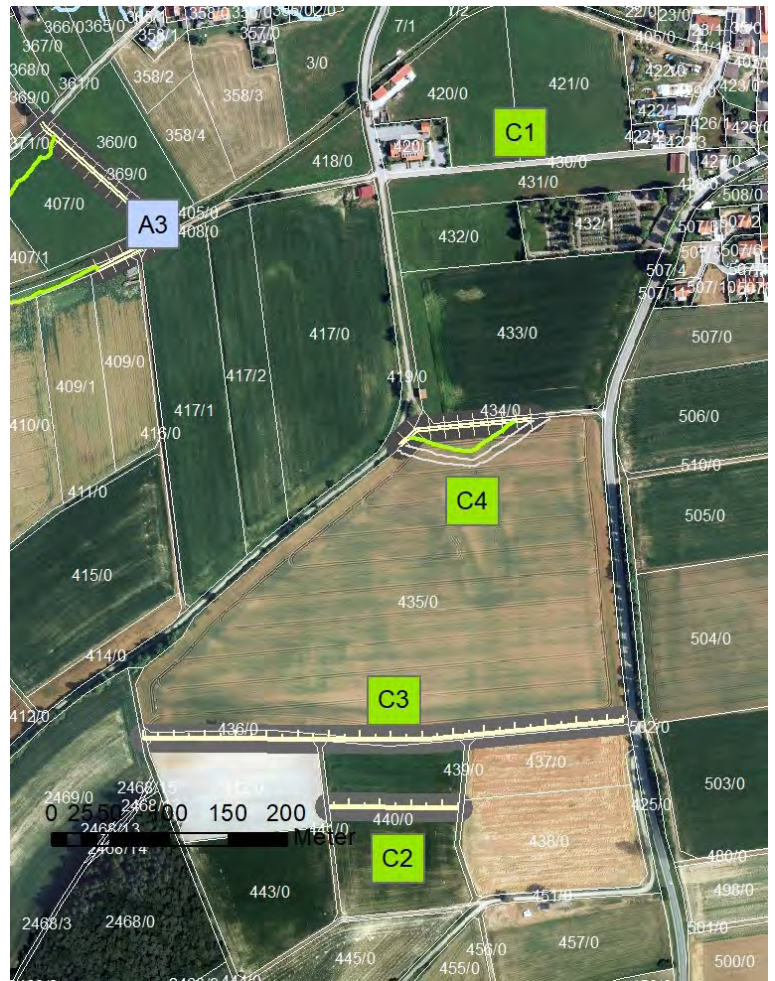
Abfluss nach USDA oberhalb Feuerwehrhaus	
IST	
EZG	16 ha
CN	90
Länge	500 m
Gefälle	11 %
T	0,16 h
Regenmenge	55 mm
Abfluss ges	4.430 m ³
Abfluss 25%	2.200 m ³
Spitzenabfluss	1,2 m³/s

- Bei Annahme von Zwischenfrucht über den Winter (sonst Standardannahmen) und nur 1/3 Reihenfrucht liegt der Bodenabtrag nach PC-ABAG bei 24,5t/ha, bei 50 % Reihenfrucht wären es sogar 38,5 t/ha im Mittel der Jahre.
- Der Spitzenabfluss aus dem Einzugsgebiet betrug nach USDA beim „typischen“ Starkregen 1, 2 m³/s.

Änderung im Anbau ab 2017

Der größte Schlag wird nicht mehr mit Hackfrüchten bestellt, dadurch sinkt die Erosion (bei Standardannahmen auf etwa 17 t/ha) – sie liegt aber immer noch intolerabel hoch.

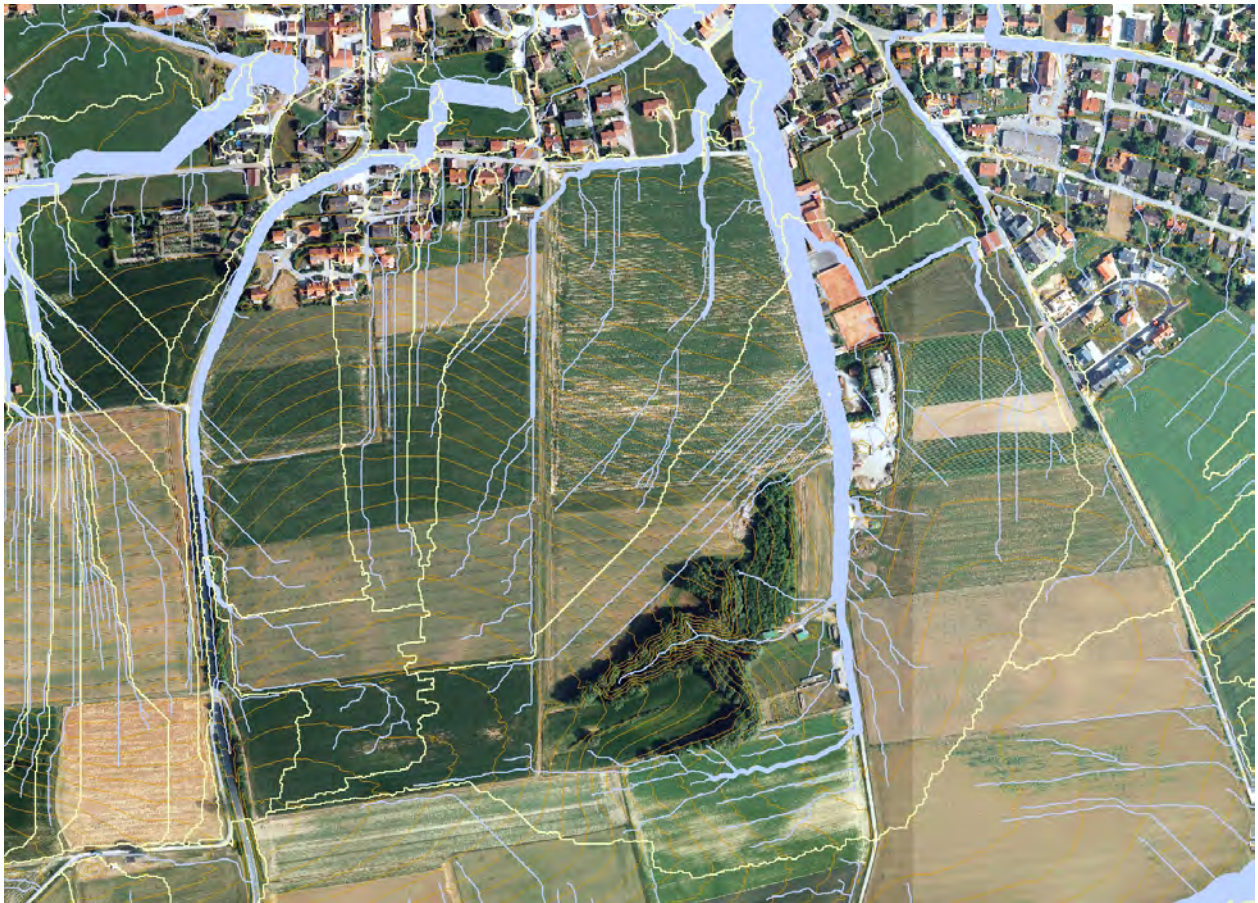
Ablusslinien „und Teileinzugsgebiete (gelb) am Kreutweg

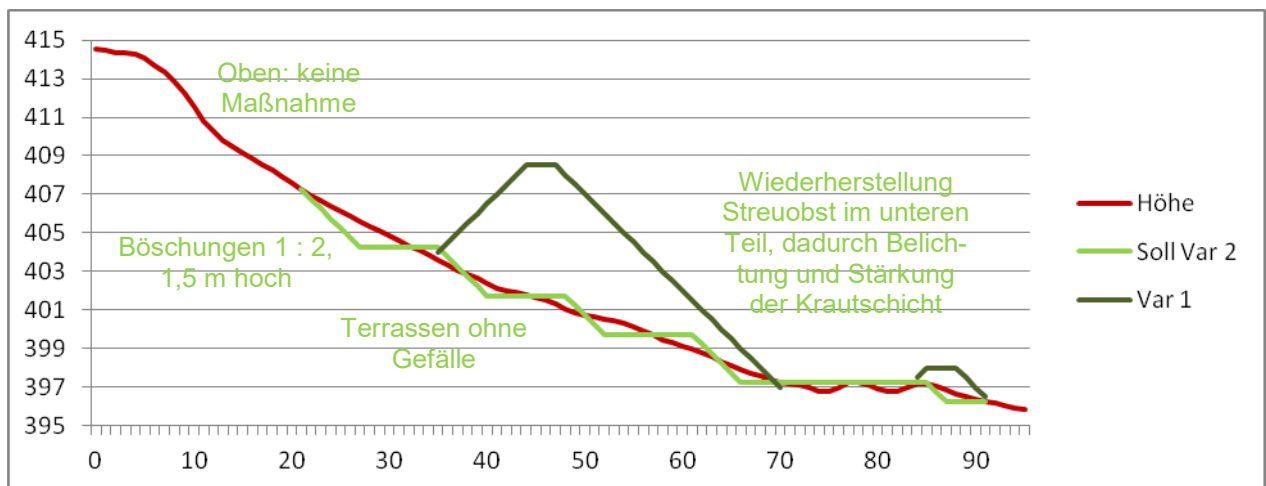
E 1 Varianten - Längsschnitt im Tiefsten

Durch das Gefälle des ungestörten Hangs (zwischen 12 und 30 %) ergibt sich eine ungünstige Geometrie. Der Materialaufwand für den Damm wird eher größer sein als das erreichbare Stauvolumen. Bei verschiedenen Dammhöhen ergeben sich für den oberen Teil des Geländeanrisses sich folgende Werte:
