Arbeitspapier Sausthal - Rappelshofen

September 2024

1. Der boden:ständig-Ansatz

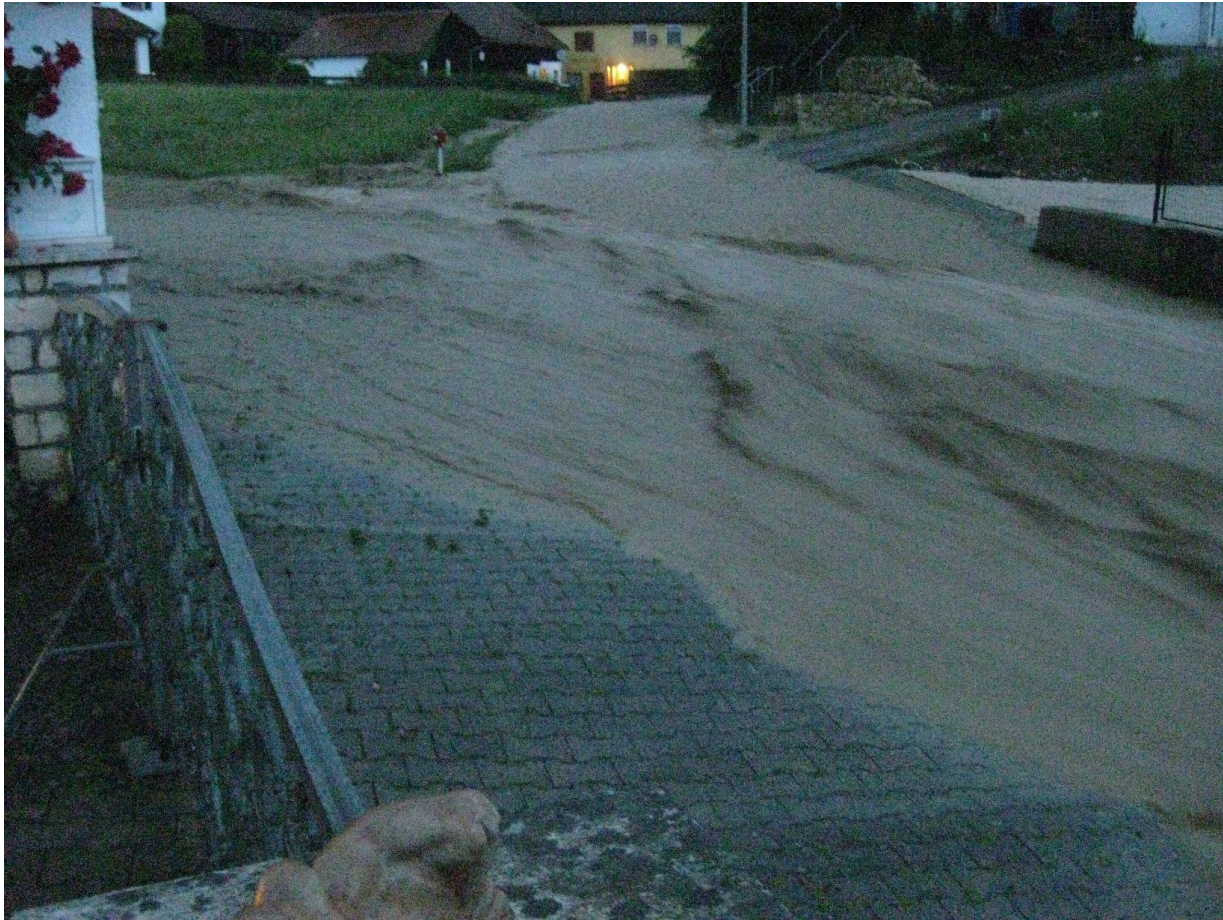
Abfluss beim Fronleichnamregen 2018 in Sausthal, Bild: privat

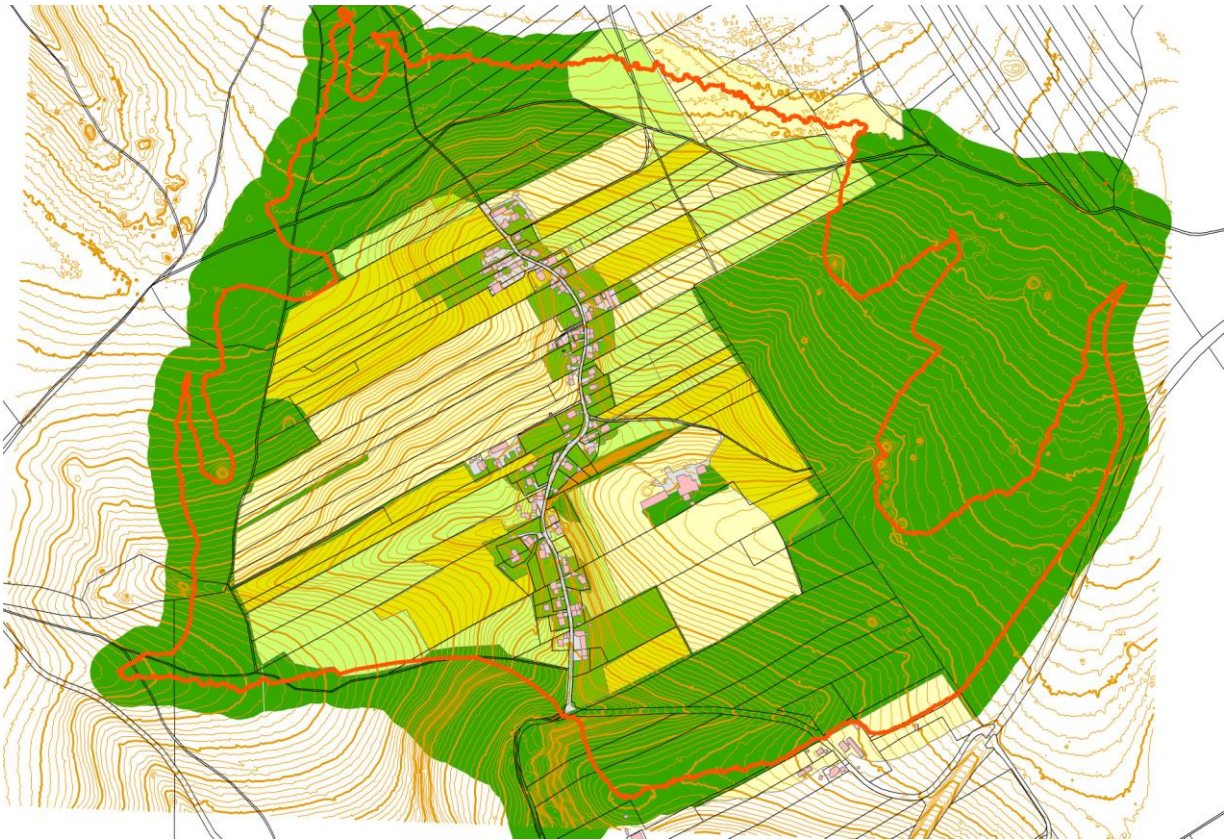
Flächennutzung im Einzugsgebiet (orange Linie): dunkelgrün: Wald, hellgrün: Grünland, dunkelgelb: Mais, hellgelb: anderer Ackerbau, eigene Darstellung, Nutzung: nach Luftbild 2016

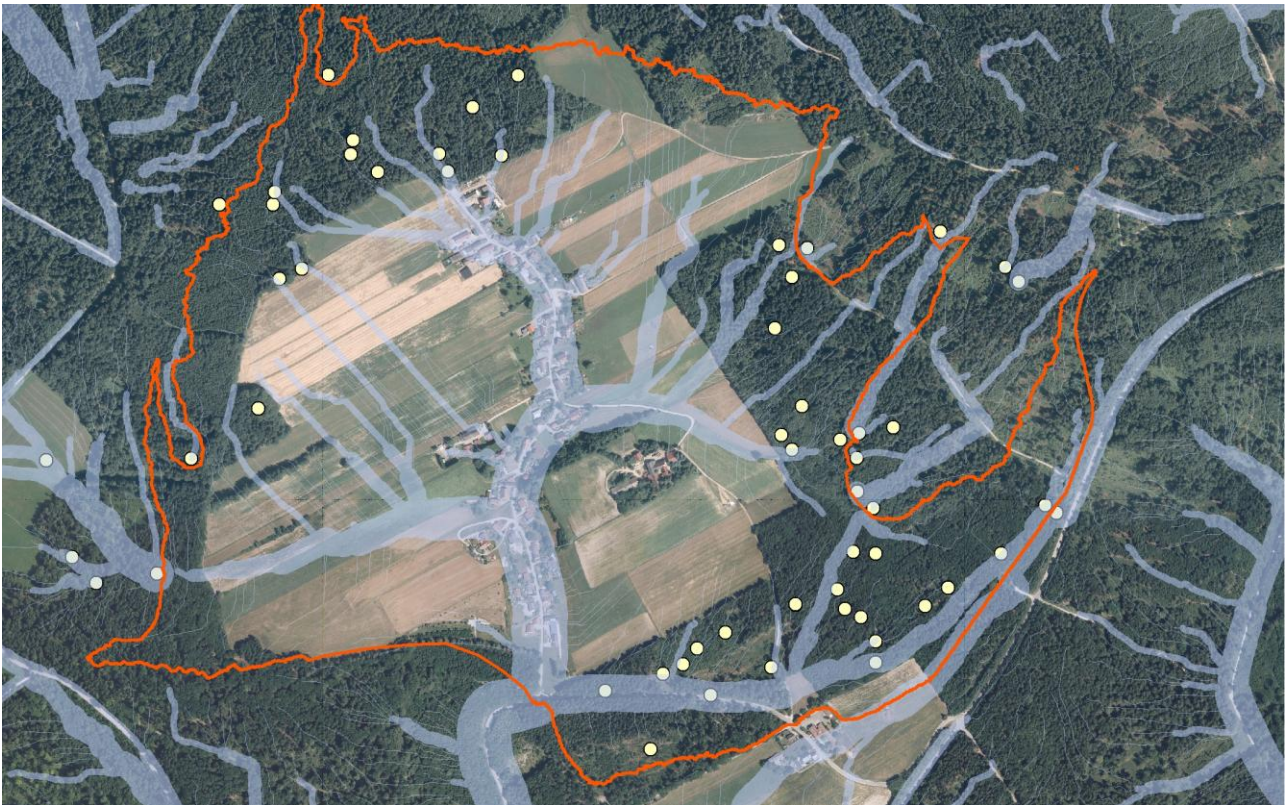
Einzugsgebiet (orange Linie), errechnete Abflusswege (blau, die Breite der Linie symbolisiert die Größe des Einzugsgebiets oberhalb) und wichtige Dolinen/Schürfgruben (gelbe Punkte).

Das Einzugsgebiet von Sausthal-Rappelshofen nehmen wir mit etwa 146 ha (Länge: 1494 m) an. Dabei besteht eine erhebliche Unschärfe durch Dolinen, die Oberflächenabfluss aufnehmen.

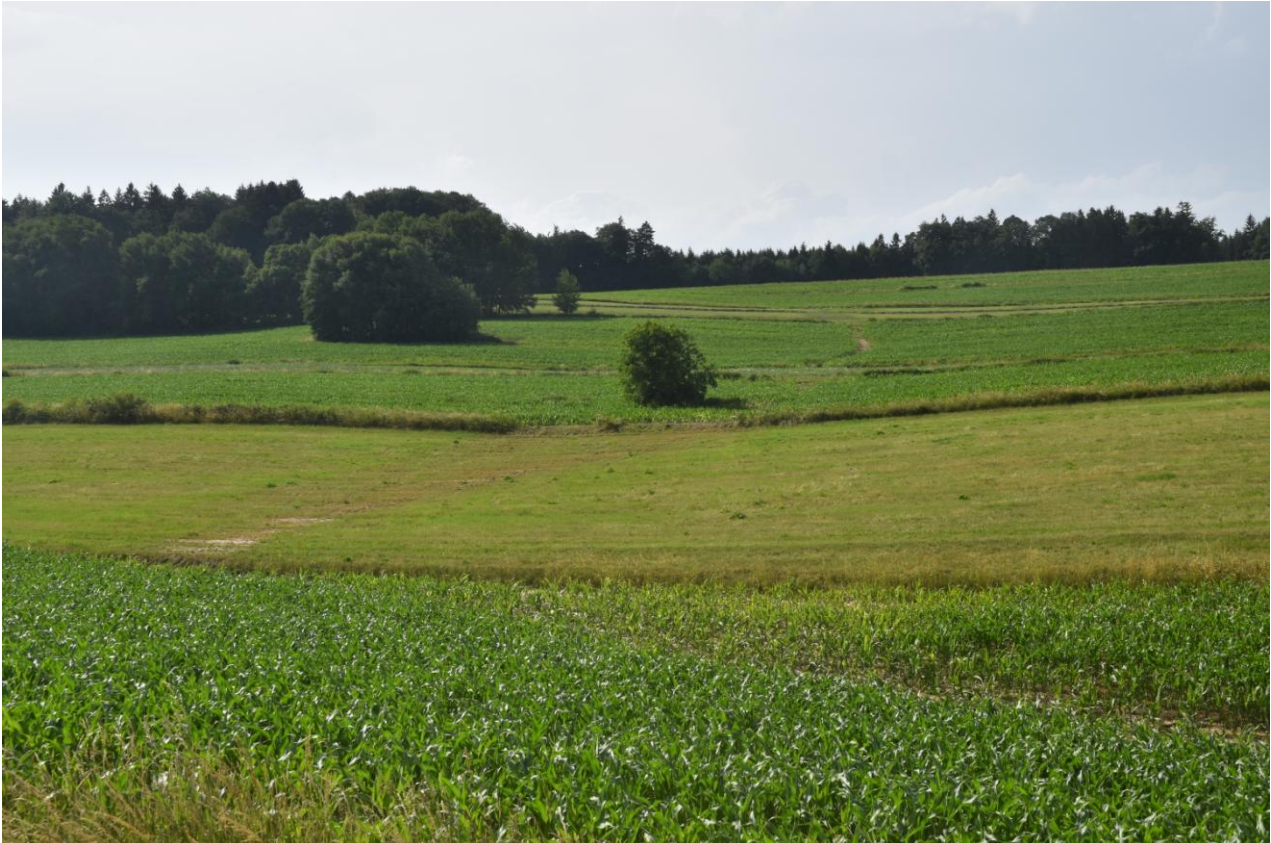
Durch die Streifen der Waldhufen stark gegliederte Ackerlage im Nordwesten von Sausthal, eine große Abflussrinne des Fronleichnamsregens ist in der Bildmitte erkennbar, eigene Aufnahme.

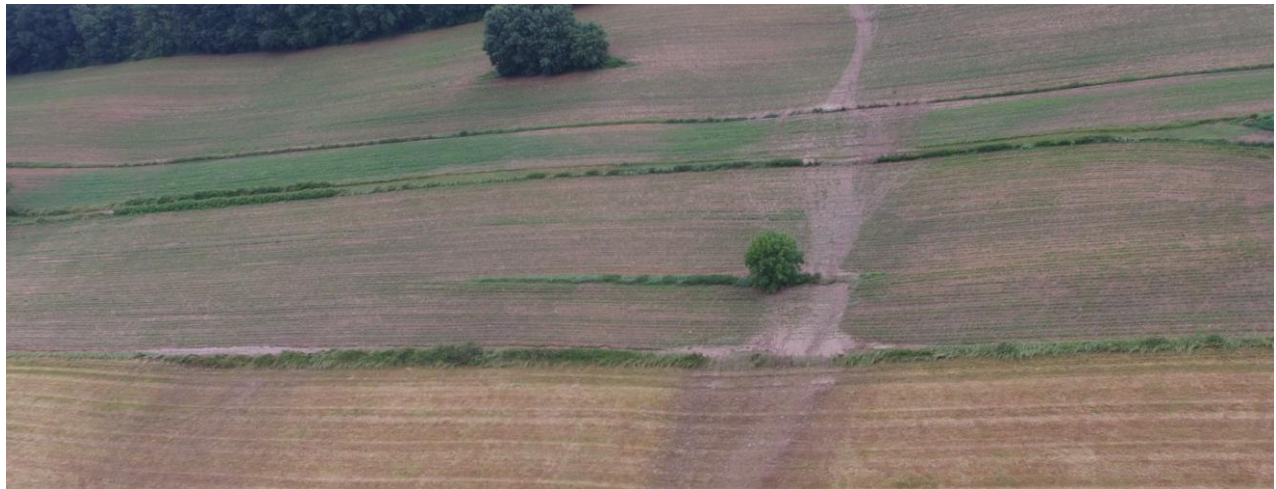
Wirkung und Grenze der Wirksamkeit von Ranken:

- *Der Ranken bremst den Abfluss und wirkt als Schlammfänger (helle Sedimente oberhalb der Ranken).*
- *Die Ranken verteilen das Wasser auf etwa die doppelte Breite (vgl. Breite der Spuren oberhalb und unterhalb) und reduzieren damit nochmals die Abflussgeschwindigkeit um ca. $\frac{1}{4}$*

Die Ausbildung tiefer Erosionsrinnen wird so verhindert. Aber: Ranken halten das Wasser nicht längere Zeit zurück. Aufnahme: Privat.

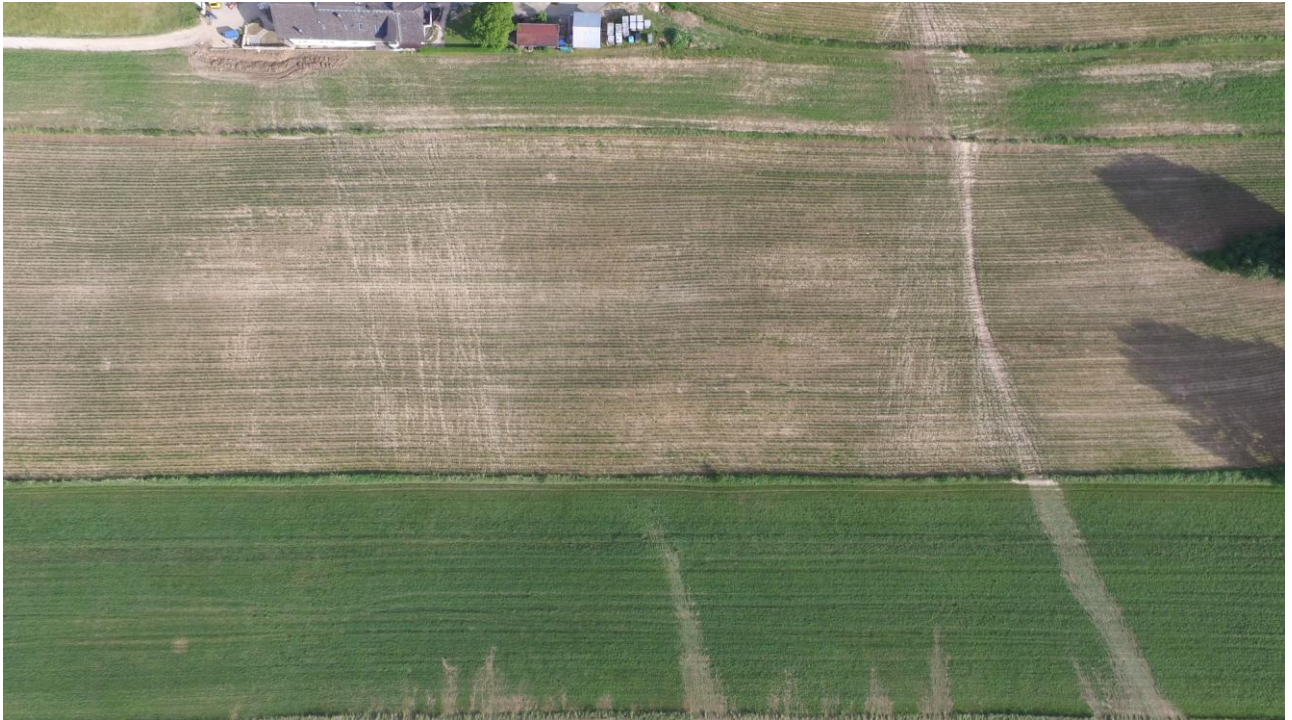
Flächig laufen Erosionsrinnen auf ein Anwesen zu. Der Ranken, dessen Rest als Feldgehölz noch rechts im Bild erkennbar ist, hätte etwas geholfen, wenn es ihn noch gäbe. Gut erkennbar ist auch die abflussbremsende Wirkung des Getreides, Breite des Getreidebestandes: ca. 50 m. Aufnahme: Privat.

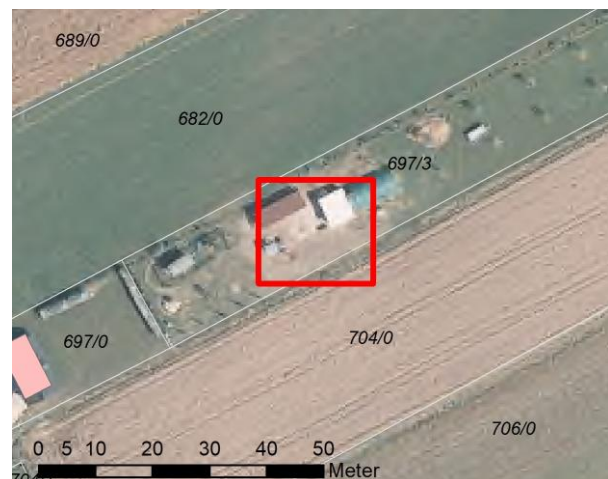
Nr. 2 verfüllte Doline öffnen

Die Doline ist auf dem Luftbild der 1990er Jahre (links) noch deutlich erkennbar, aktuell (rechts) überbaut

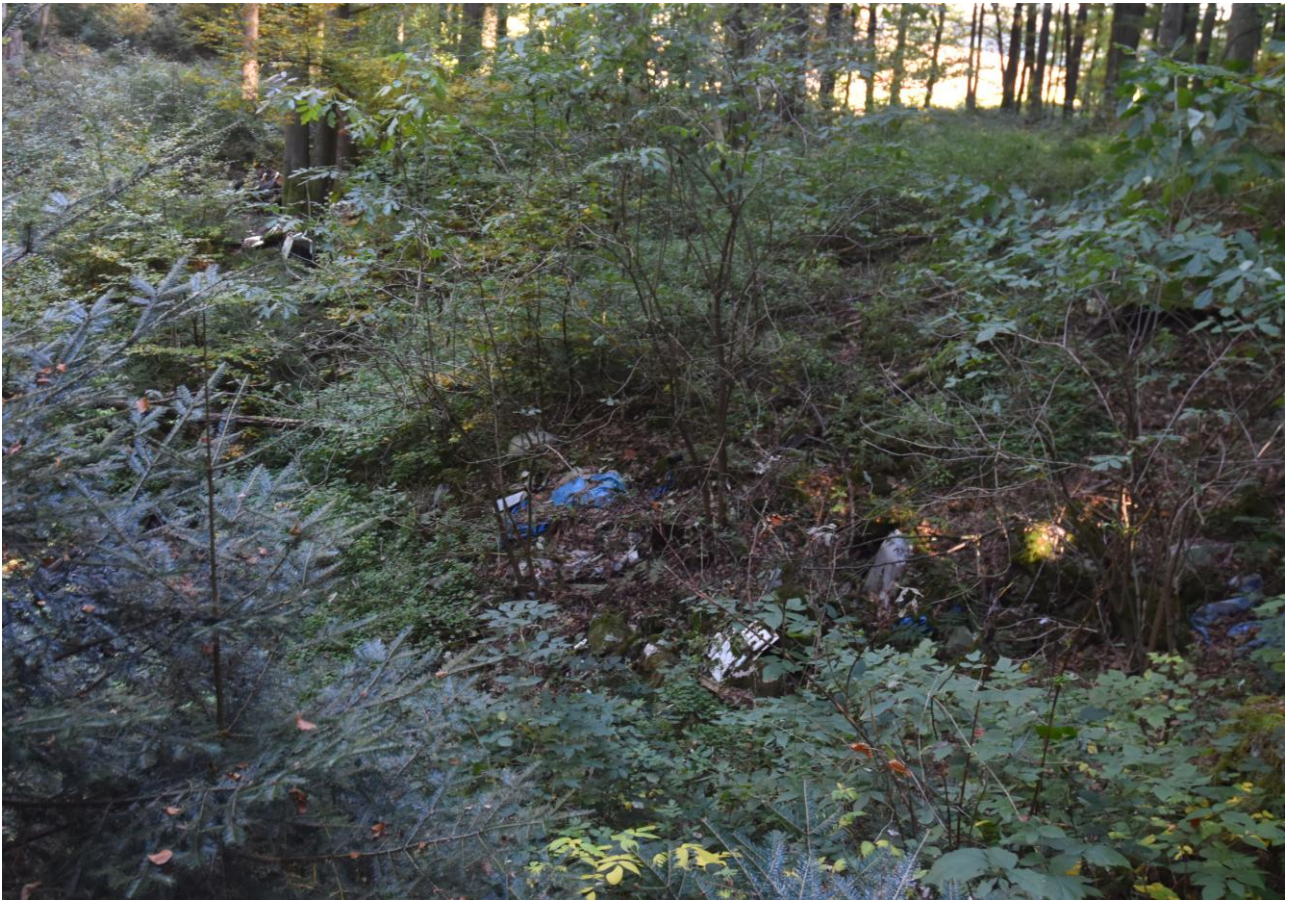
Lokalisierung von Lösungsansätzen, Erläuterungen im Text bei den entsprechenden Nummern

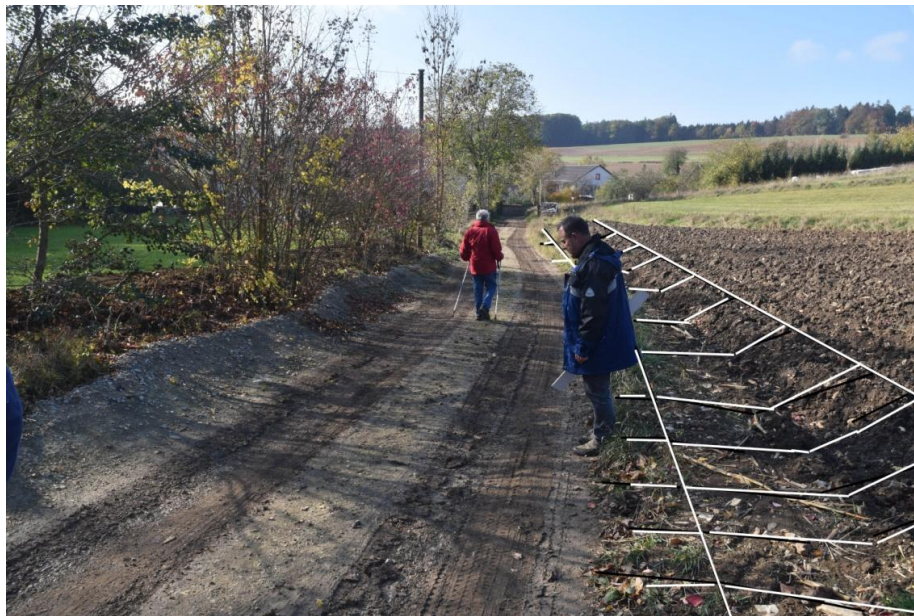
Bauliche Maßnahmen – Variante 3: Wegentwässerung

- Eine bewachsene, flache Mulde
- a. hält das Sediment zurück und
 - b. sichert den Weg,
 - c. bremst den Abfluss und
 - d. erhöht die Versickerung.

Auch Teillängen helfen.
