Arbeitspapier Schickamühle

Januar 2022

1. Der boden:ständig-Ansatz

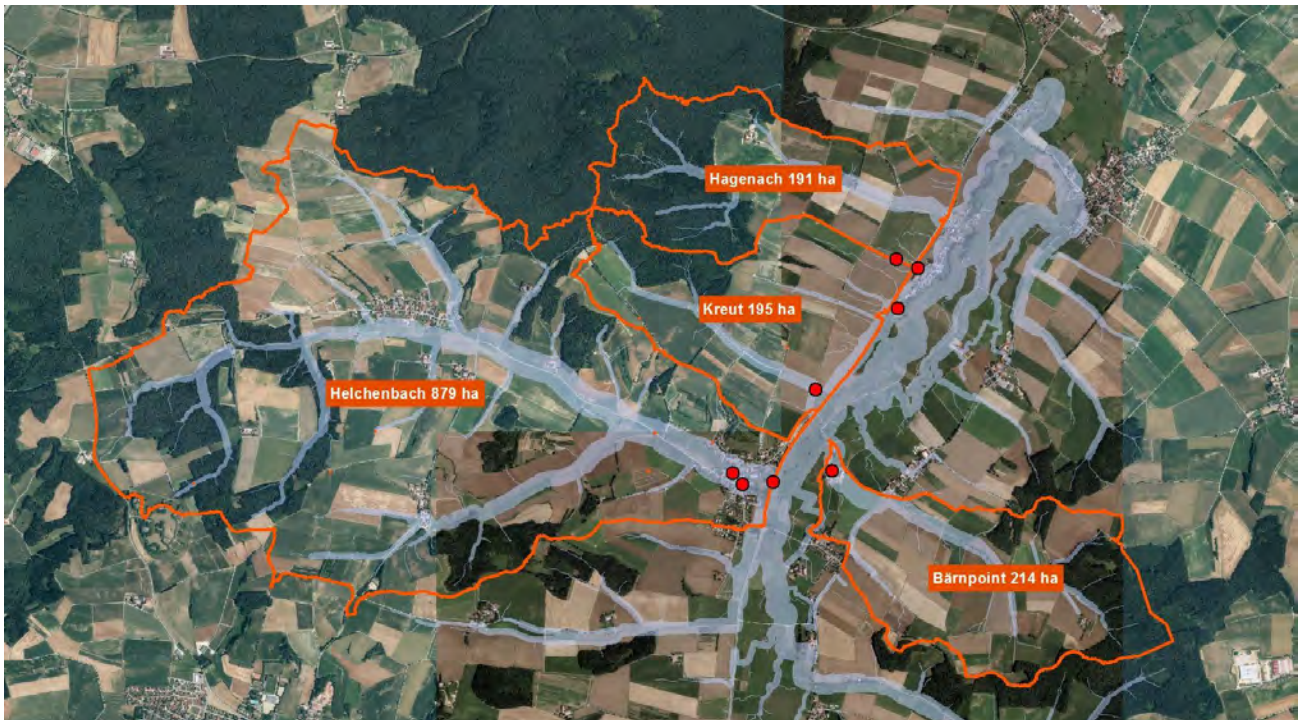
Abgrenzung der relevanten Teileinzugsgebiete um die Schickamühle: die gut 200 ha aus dem Einzugsgebiet Bärnpunkt (rechts der Laber) entwässern bei Überlast des Grabensystems durch die Mühle, links der Laberläuft Wasser aus einem Gebiet von insgesamt rund 900 ha über den Helchenbach durch Adlhausen ab. Etwa 400 ha umfassen die Einzugsgebiete westlich von Adlhausen, die am nördlichen und südlichen Ortsrand in das Labertal entwässern. Benannte Problemstellen sind als rote Punkte dargestellt. Die blauen Hinterlegungen symbolisieren Abflusswege, ihre Breite die Größe der Einzugsgebiete oberhalb.

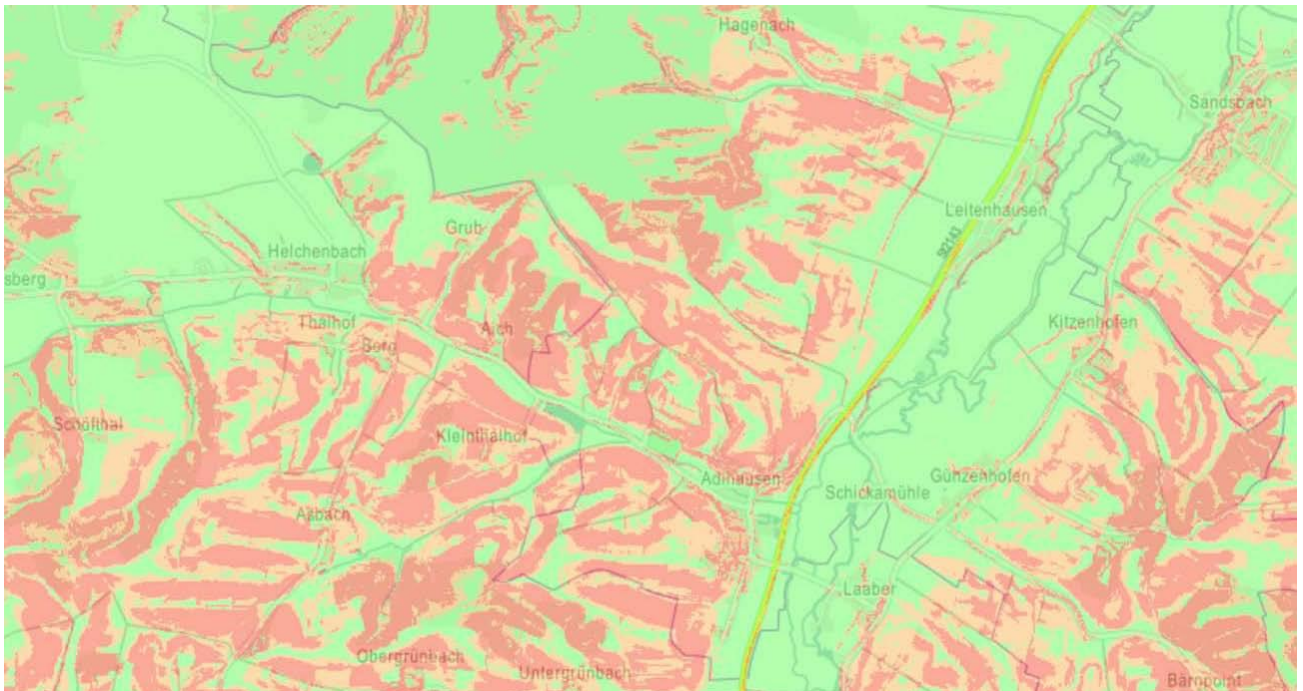
Erosionsgefährdung im Projektgebiet Schickamühle: Unproblematisch sind das hier nicht zur Diskussion stehende jährliche Ereignis

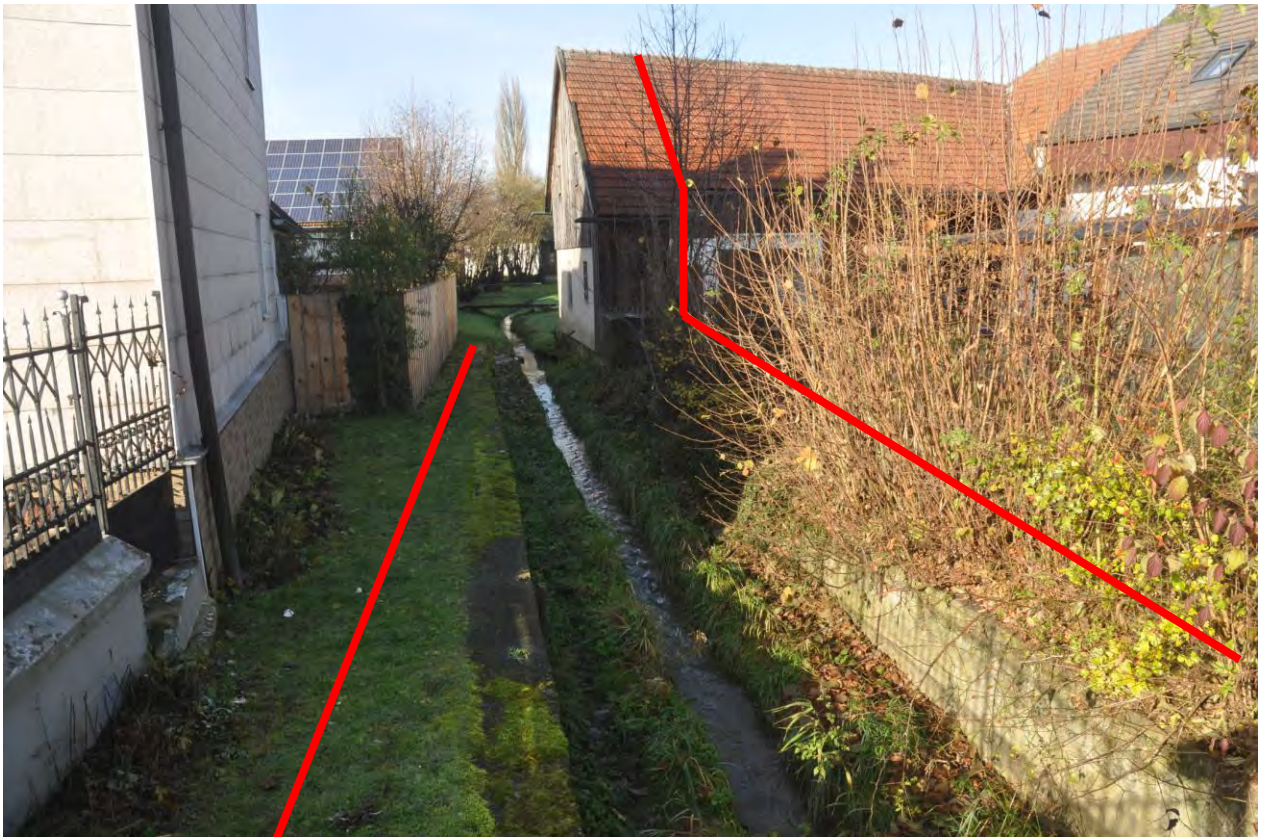
Flächennutzung Adlhausen, der verstaute Helchenbach: Die Grenzen des kommunalen Grundstücks nach digitaler Flurkarte sind grob als rote Linien dargestellt. Während die Anrainer links im Bild noch einen gewissen Sicherheitsabstand zum Bach einhalten, hat der Anwohner rechts das kommunale Grundstück nennenswert überbaut, dadurch Rückhalteraum verringert und zugleich überflutungssensible Flächen geschaffen.

Die Staatsstraße schneidet den Helchenbach vom Labertal ab. Der Straßendamm kann Stauhöhen bis zu 1 m über Gelände abfangen. In diesem Fall steht z.B. auf der Seite des Ortes das Wasserschloss unter Wasser. Die Durchlässe sind jedoch großzügig dimensioniert. Im Mai 2016 soll zudem ein Durchlass teilweise verwachsen gewesen sein.

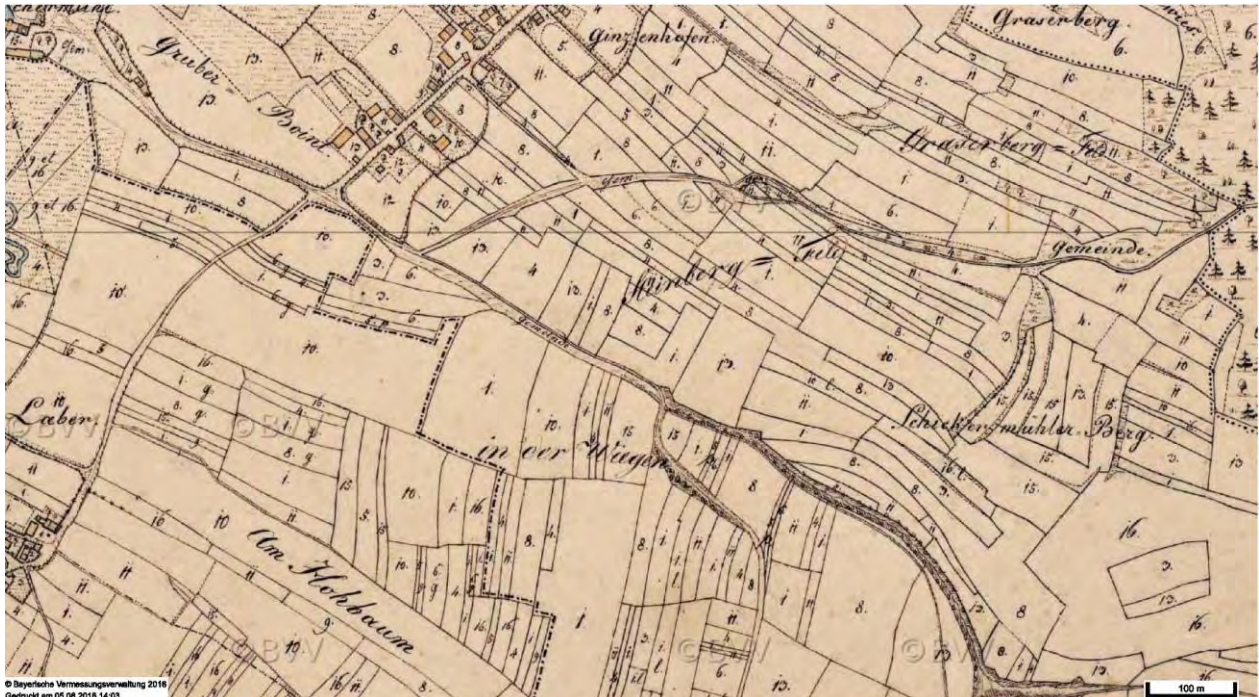
Landesuraufnahme: Das tiefe Gerinne im Einzugsgebiet Bärnpunkt ist bereits voll ausgeprägt (im Südosten). Im Gerinne ist ein Bach eingezeichnet. Der Weg umgeht danach bereits vor 200 Jahren die Eintiefung südlich, entsprechend dem heutigen Wegverlauf. Erst in der Nähe des Labertals werden Weg und Abflussrinne zusammengeführt, die Bacheinzeichnung endet.

Von Erosion bei Starkregen wird im Hügelland auch in historischer Zeit vielfach berichtet. Das Phänomen ist nicht neu. Hohlwege zeugen davon ebenso wie die tief eingeschnittene Rinne im Einzugsgebiet Bärnpoint (siehe Abbildung). Dennoch wird kaum von Schäden im bebauten Bereich berichtet. Das hat sich in den vergangenen Jahrzehnten geändert.

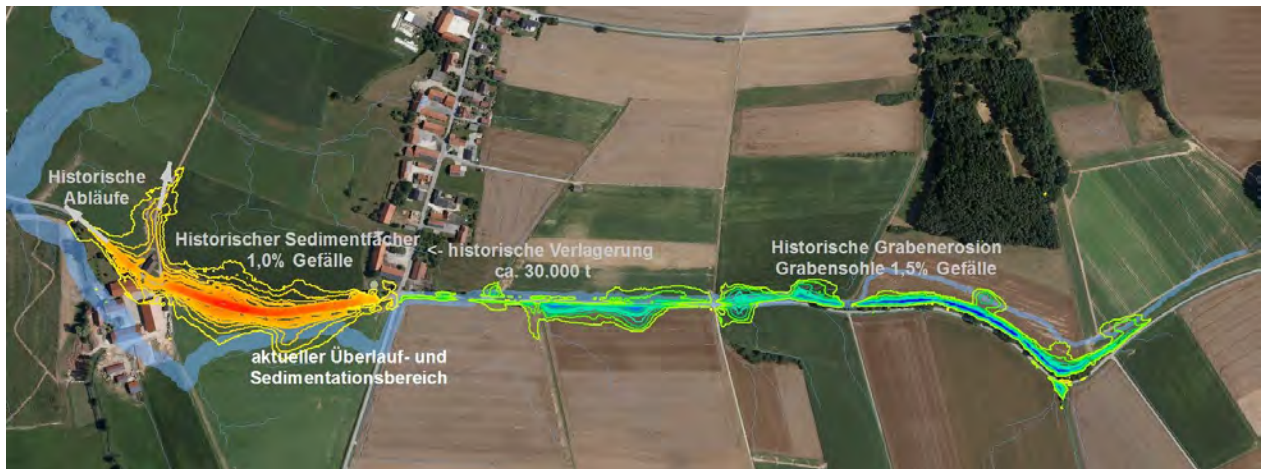
Historische Erosions- (grün = -0,2 m bis blau = -2,6 m unter Gelände) und Sedimentationsbereiche (gelb bis rot = + 2,6 m, davon ca. + 1,5 m unabhängig vom Straßenausbau) im Einzugsgebiet Bärnpoint vor der Schickamühle. Allein im Gerinne sind etwa 30.000 erodiert. Erosion aus den angrenzenden Feldern ist rechnerisch nicht nachvollziehbar. Mit Eintritt der Abflussrinne in das weniger geneigte Labertal setzt im Bereich des alten Weges (der heutigen Straße) und seitlich davon ein Schwemmfächer mit ähnlicher Masse ein. Sediment verblieb im Wegverlauf bis unterhalb der Schickamühle. Durch den Sedimentfächer wuchs quer zum Tal ein Damm. Durch den Straßenausbau wurde der Damm weiter erhöht, der Sedimentierungsbereich stark eingeschränkt und zugleich durch die mühlseitige Grabenführung das Wasser zur Gänze auf die Seite der Mühle gedrückt.

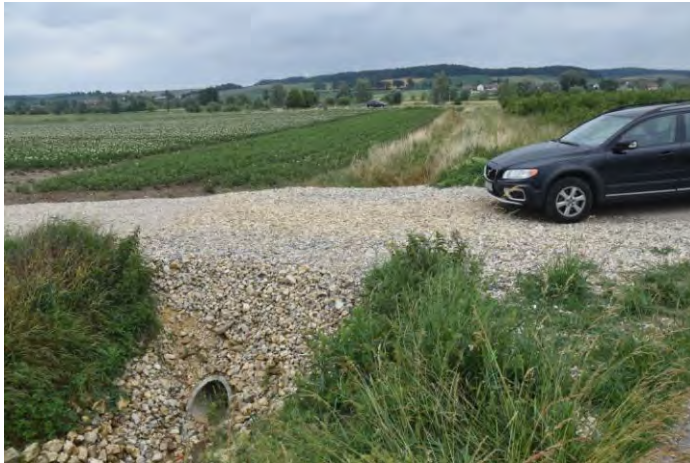
Überlaufscharte Aufnahme 2019

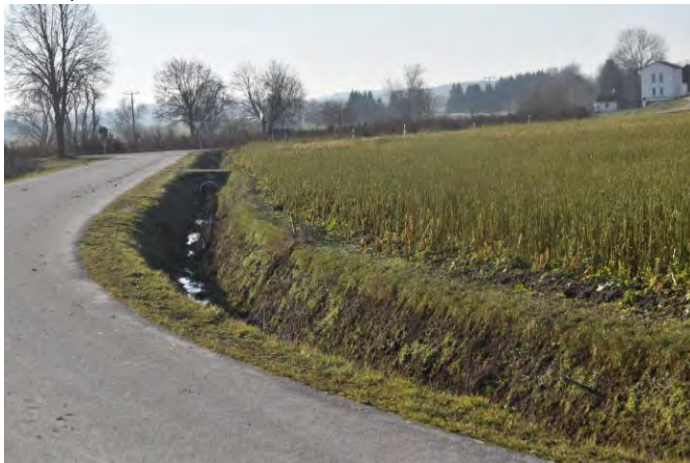
Straßengraben mit minimalem Gefälle und wenig Platz, Aufnahme 2019

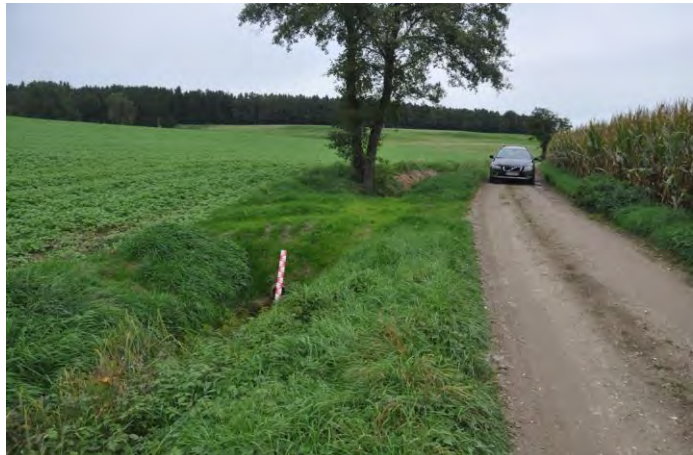
Ausgeführte Maßnahme am Mordgraben, Aufnahme 2019

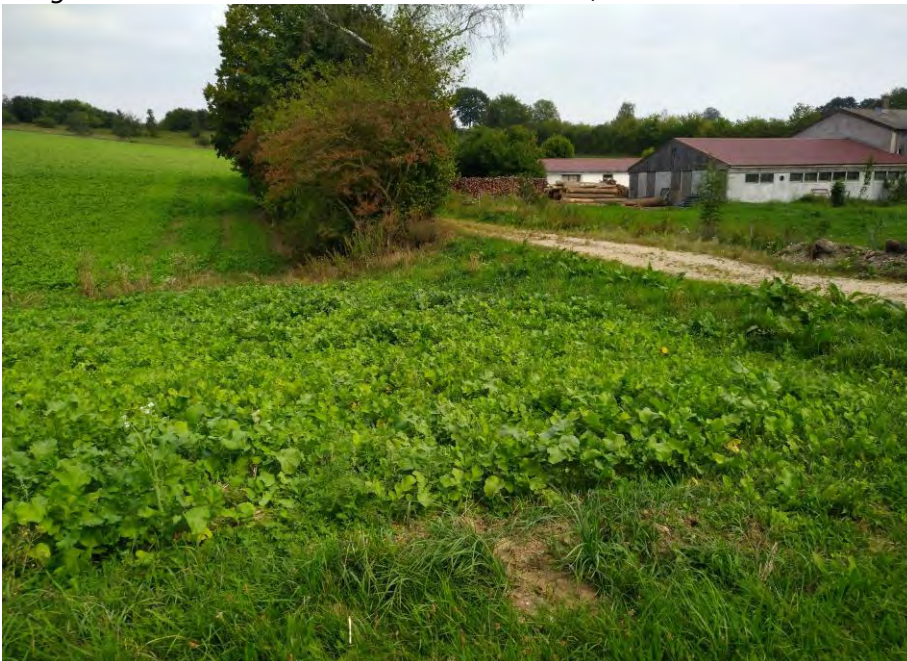
Ausgeführte Maßnahme am Anwesen Stöckl, Aufnahme 2020

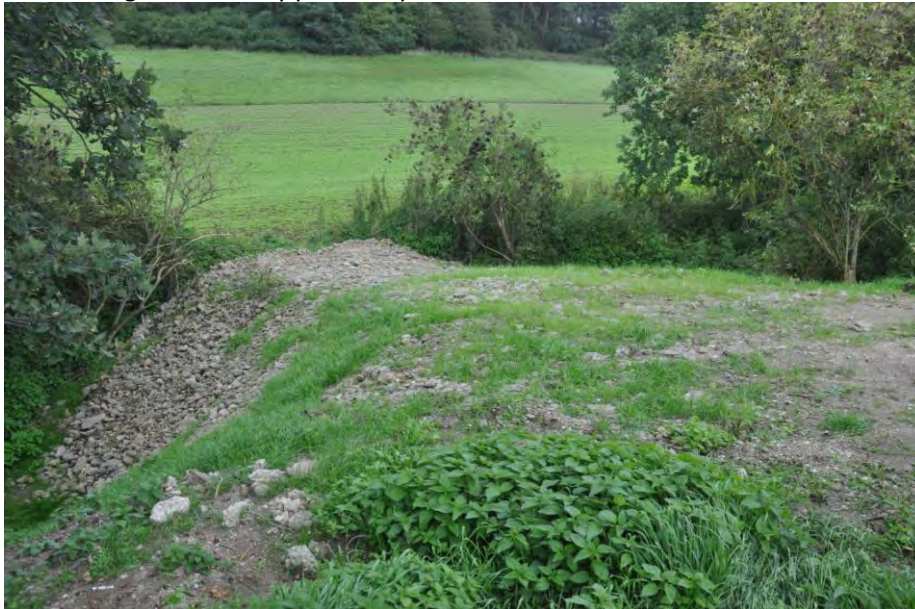
Schüttung in der Kreppe Bärnpoint, Aufnahme 2017

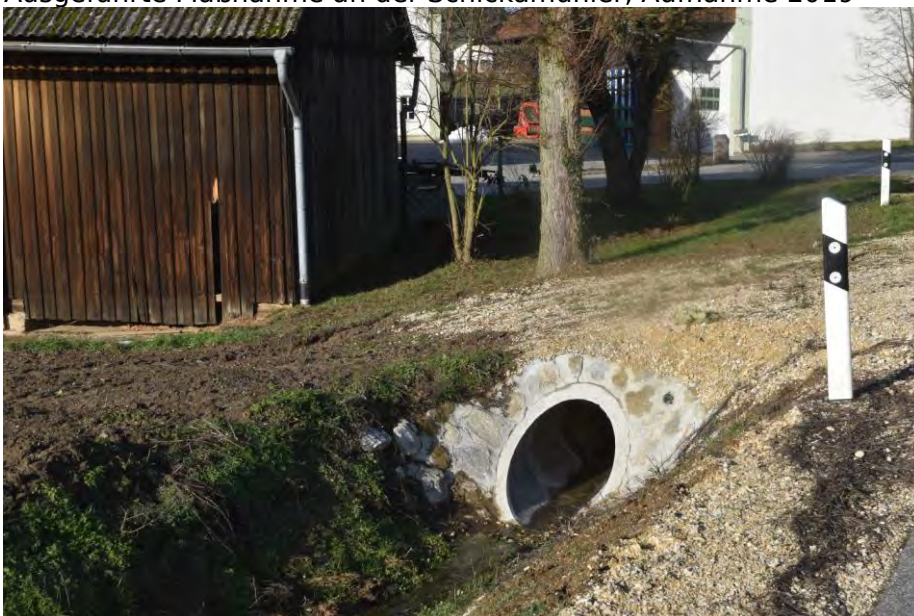
Ausgeführte Maßnahme an der Schickamühler, Aufnahme 2019

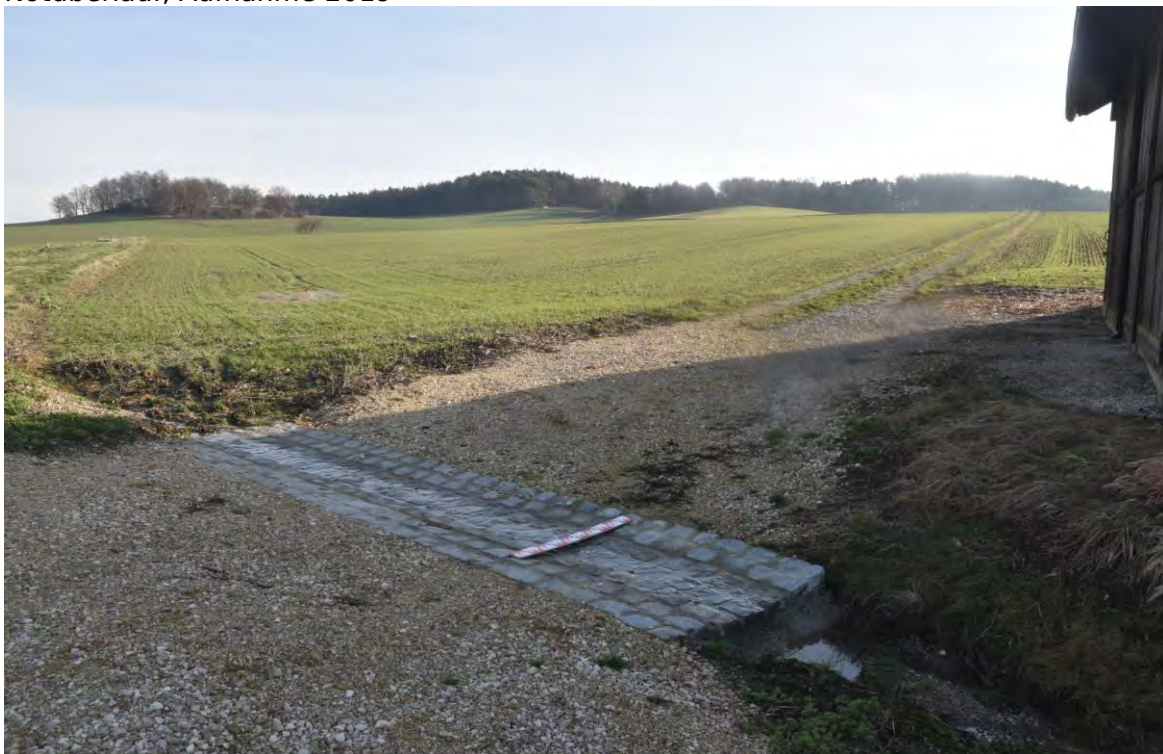
Fassung des abströmenden Wassers, am Weg kleiner Grundablauf und gepfasterte Mulde als Notüberlauf, Aufnahme 2019

- Regelmäßige (jährliche Kontrolle oder bei Bedarf (nach Starkniederschlägen): Das Rohr ist freizuhalten.
- Bedarfsweise Weg nachprofilieren.

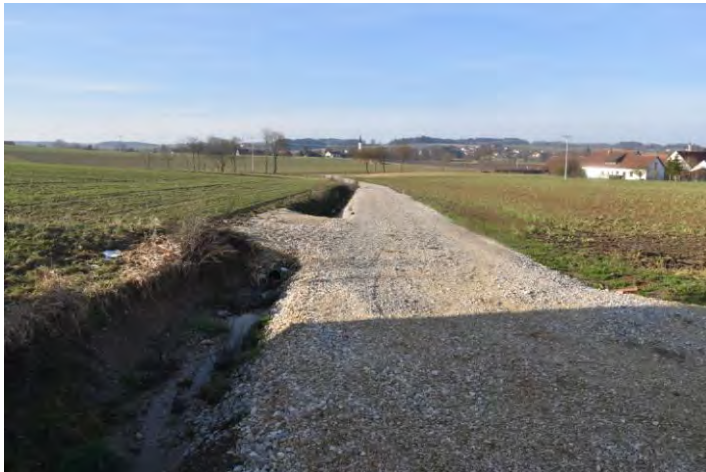
Seitliche Ableitung in Straßengraben, Aufnahme 2019

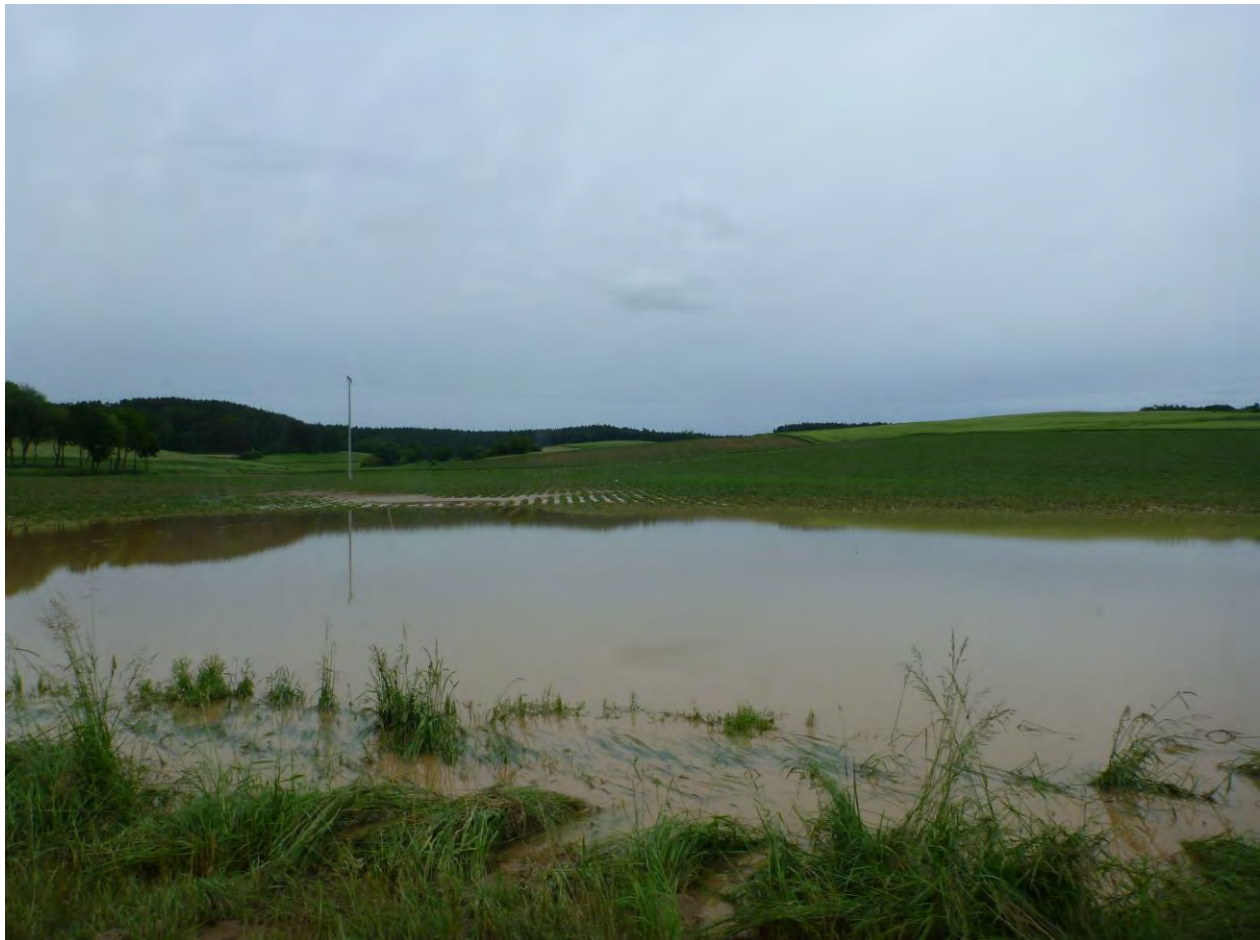
Blick in das Einzugsgebiet Bärnpunkt von der Straße Günzenhofen - Laaber aus. Die Wasseransammlung ist Teil des dahinter noch erkennbaren Kartoffelackers, der hier als natürliches Rückhaltebecken fungiert. Ungefähr am Standpunkt des Fotografen überquerte das Wasser die Straße und floss der Schickamühle zu. Eigene Aufnahme 31.05.16.

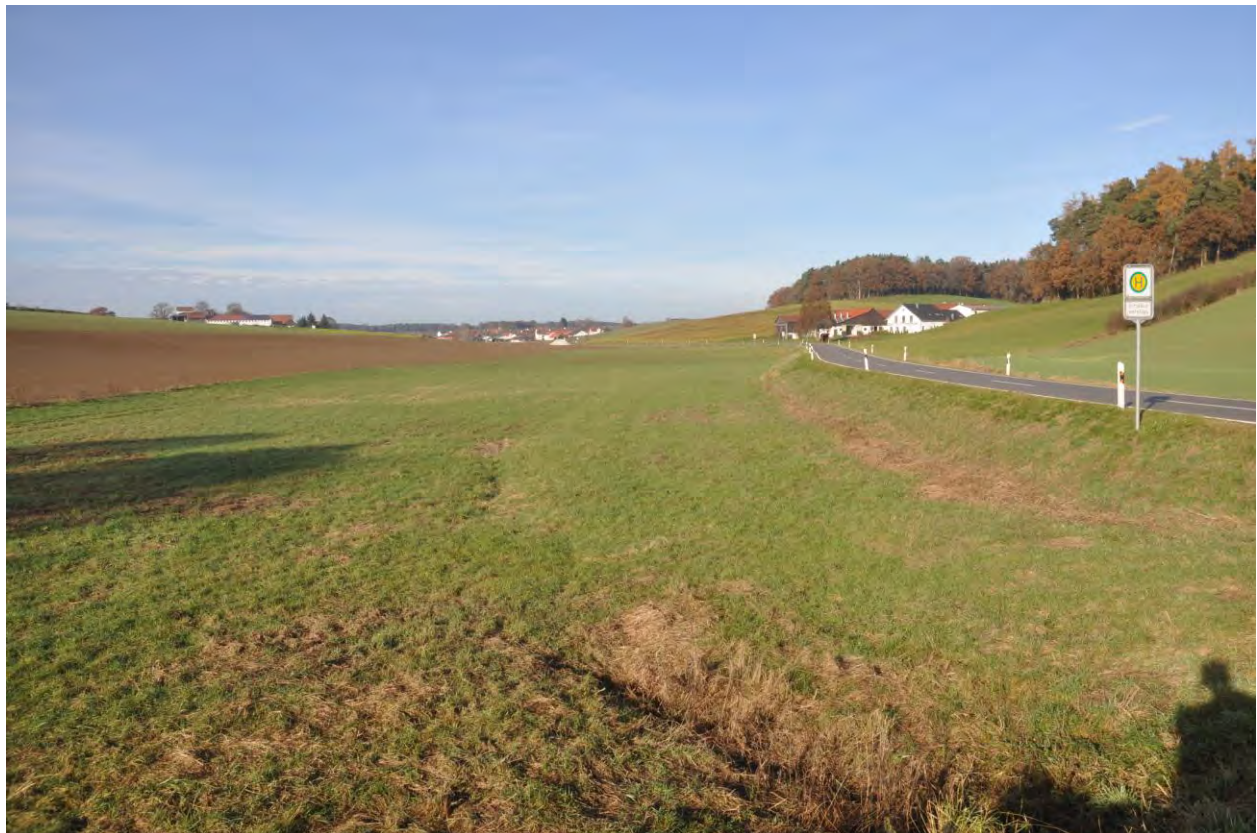
1. Wahl im Einzugsgebiet Helchenbach: ehemaliger Teich oberhalb des großen Weihers, eigene Aufnahme 2016

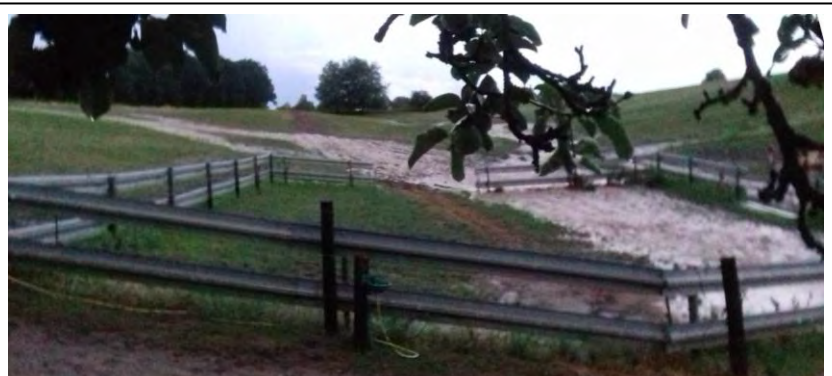
Spuren von wildem Wasserabfluss aus Ackerflächen oberhalb der Hofstelle (Bild: privat)
