Arbeitspapier Ursbach

März 2019

Maßnahmenvorschläge Ursbach

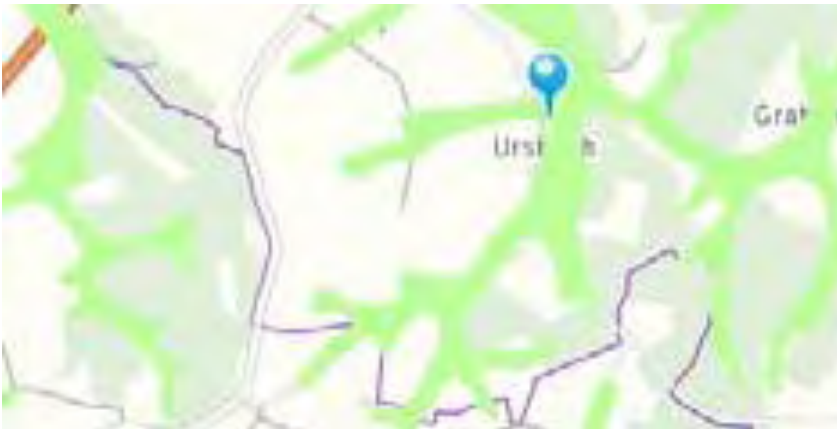
Wassersensibler Bereich (hellgrün) im Einzugsgebiet. Der gesamte Ort Ursbach liegt im wassersensiblen Bereich

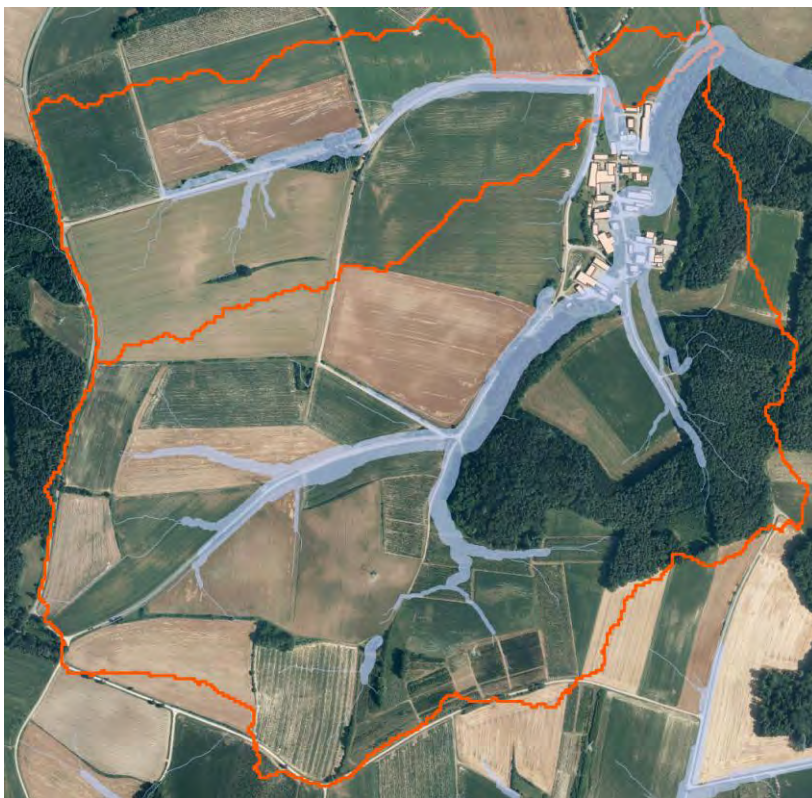
Einzugsgebietsgrenzen (orange Linie), errechnete Abflusswege (blau, die Breite der Linie symbolisiert die Größe des Einzugsgebiets oberhalb).

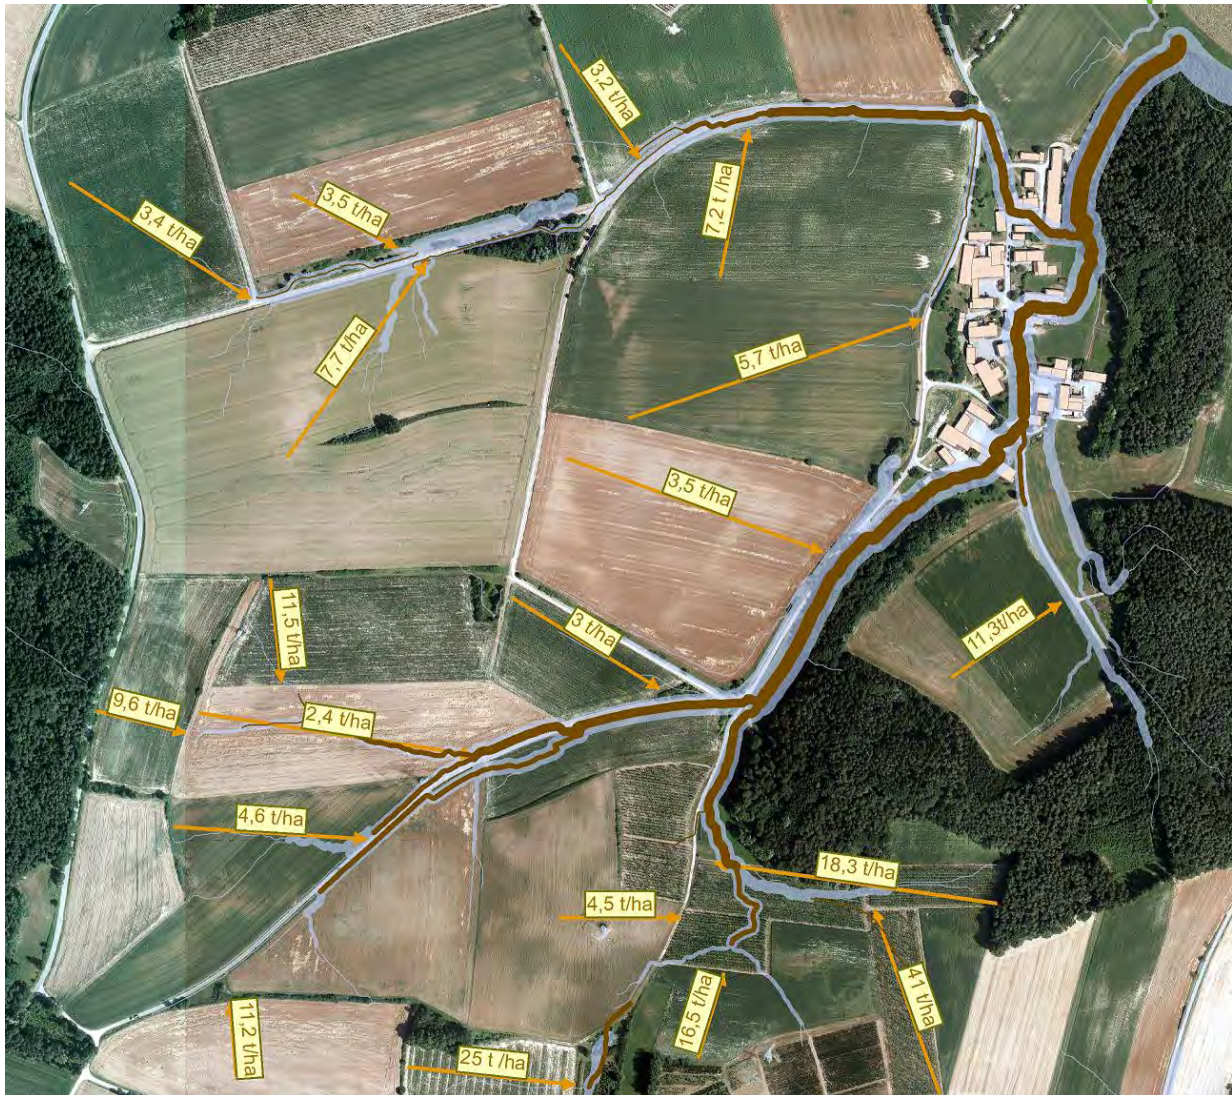
*Abschätzung des langjährigen mittleren Bodenabtrags, errechnet mit „ABAG interaktiv“ mit Standardannahme, Hackfrucht nur bei Hackfrucht im Luftbild angenommen, dann zu 20 % in der Fruchtfolge (!) und mit Winterbe-
grünung. Die dunkelbraunen Linien zeigen vereinfacht (ohne Sedimentation) die akkumulierte Massenumlage-
rung. Die Breite ist proportional zur bis zu dieser Stelle verlagerten Massen. Bis zum Ortsende addiert sich so
eine Massenverlagerung in einer Größenordnung von 500 t pro Jahr.*

Auf der oben stehenden Karte ist der jährliche Bodenabtrag pro Hektar für einige Flurstücke berechnet (ABAG interaktiv). In den Flurstücken mit einer Getreide-Raps-Fruchtfolge bewegt sich der jährliche Bodenabtrag zwischen 2,5 und 5 t/ha. Betrachtet man die Flurstücke mit Mais- oder Hopfenanbau, steigt der jährliche Bodenabtrag auf 18 bis 41 t/ha.

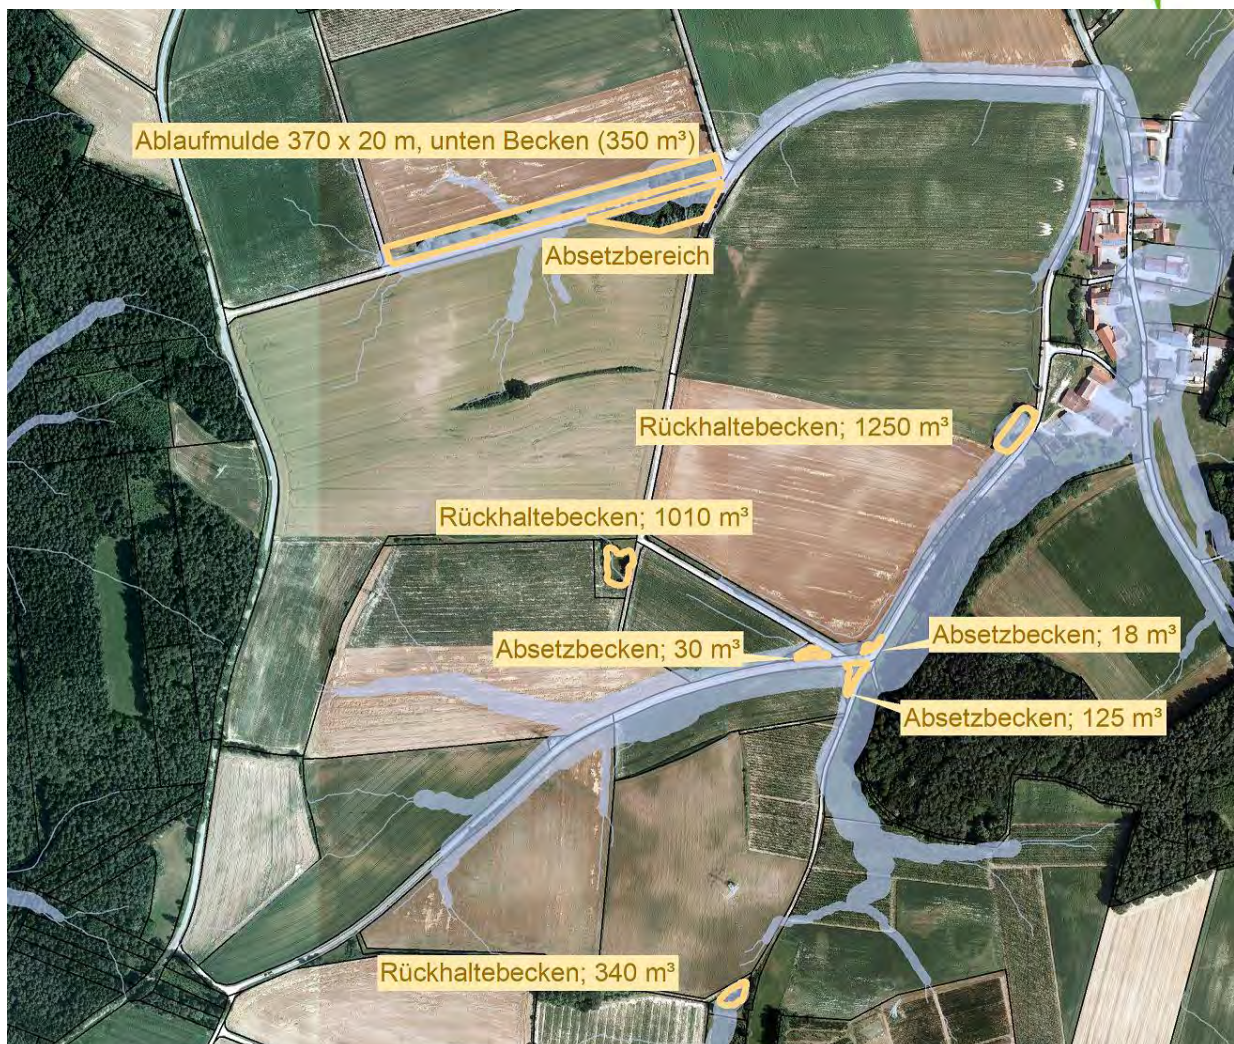
Bestehende Rückhaltestrukturen im Einzugsgebiet

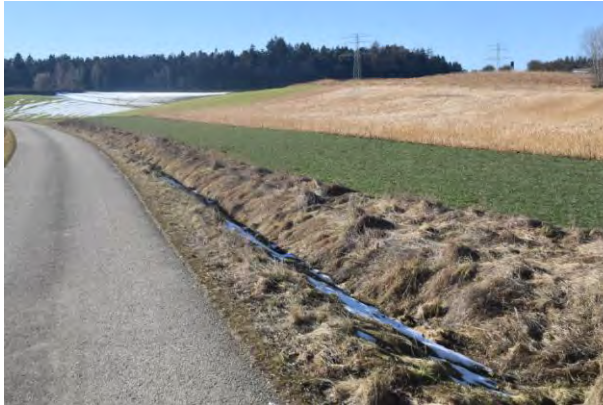
Ca. 95 m langer Erosionsschutzstreifen auf Fl. Nr. 561, Lage am Hangfuß, kann bei starkem Abfluss aus dem Einzugsgebiet zusätzlich wirken, Aufnahme Anfang 2019.

Unter dem Eindruck des Starkregens 2018 haben Bewirtschafter im Einzugsgebiet auf erheblicher Länge Erosionsschutzstreifen angelegt.

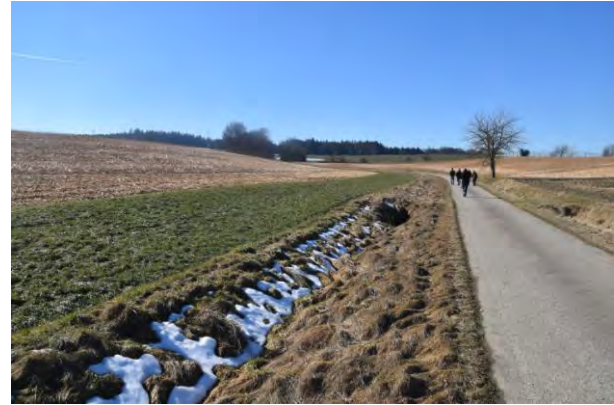
mehrere 100 m langer Erosionsschutzstreifen am Hangfuß (Fl.-Nr. 566), Anfang 2019

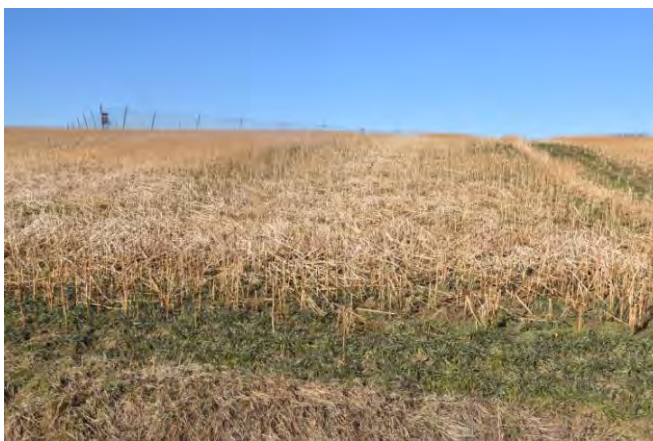
Zwischenfruchtanbau bei Ursbach, Aufnahme Anfang 2019

Auf vielen Ackerflächen war im Winter 2018/19 ein vorbildlicher Zwischenfruchtanbau zu sehen. Ein Landwirt bewirtschaftet ferner seine Flächen nach den Regeln des ökologischen Landbaus, was sich tendenziell positiv auf die Bodenstruktur auswirkt.

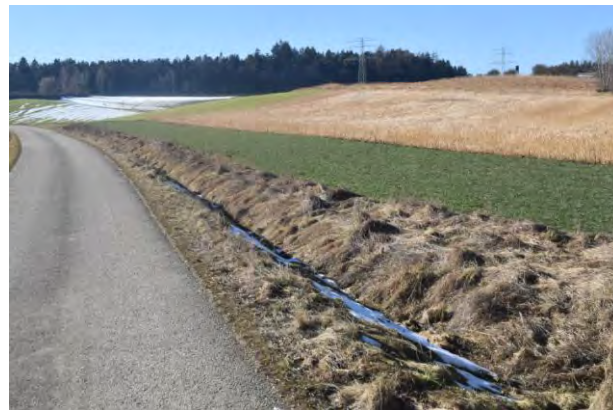
Der Altgrasbestand zeigt die mögliche Grabenaufweitung.

Der Graben sollte auf dem vorhandenen Gemeindegrund auf einer Länge von knapp 100 m aufgeweitet werden, um den Abfluss zu bremsen und eine Ausuferung in das anschließende Feld Fl.-Nr. 561 zu erleichtern.

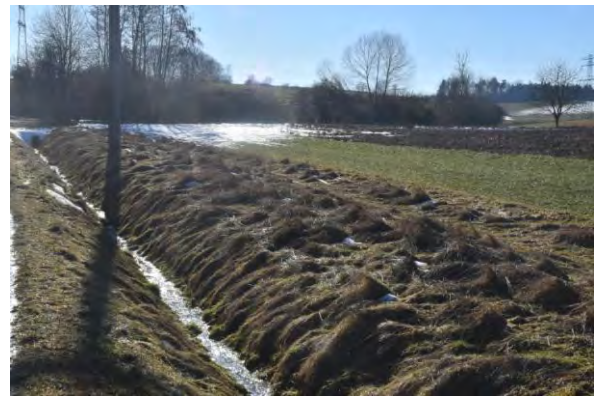
Fläche für eine Abflussmulde, die Breite ist durch Altgras markiert.

Von Süden wird Wasser in einem Straßengraben Richtung Ursbach geleitet (Volumen ca. 120 m³). Neben dem Graben (mit Flurgrenze auf der Grabensohle) ist ein ca. 250 m langer und 5 m breiter Grünstreifen. Er liegt auf Höhe der anschließenden Felder.

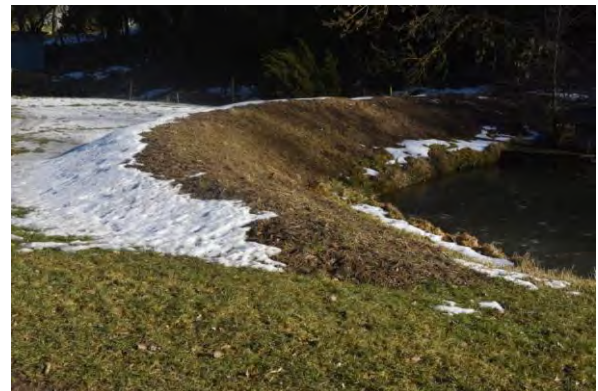
Ein vom Grundeigentümer im Winter 2018/19 errichteter Behelfsdamm markiert die optimale Stelle für die Dammanlage am oberen Teich.

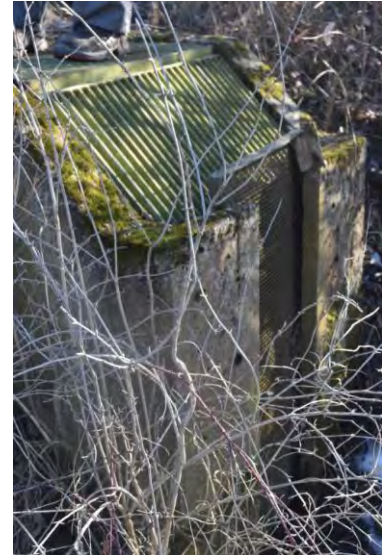
Einlaufbauwerk für den Grundablauf des bestehenden Beckens

Am Ortseingang wurde bereits ein Rückhaltebecken als Erdbecken angelegt. Es erreicht eine Tiefe von 413,3 m ü.N.N. = 2,4 m u.G. (Straße). Bei einer maximalen Stauhöhe von 415,6 m fasst es etwa 1350 m³. Der Ablauf erfolgt über aufwändiges Auslassbauwerk mit großzügig dimensionierten Rechen und ein Rohr DN 300, das unterhalb der Teiche mündet.

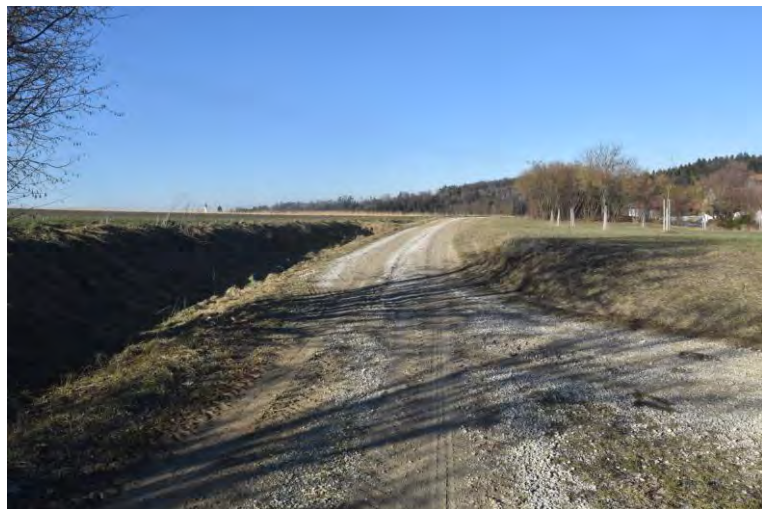
Hügelkuppe mit hinterer Dorfstraße

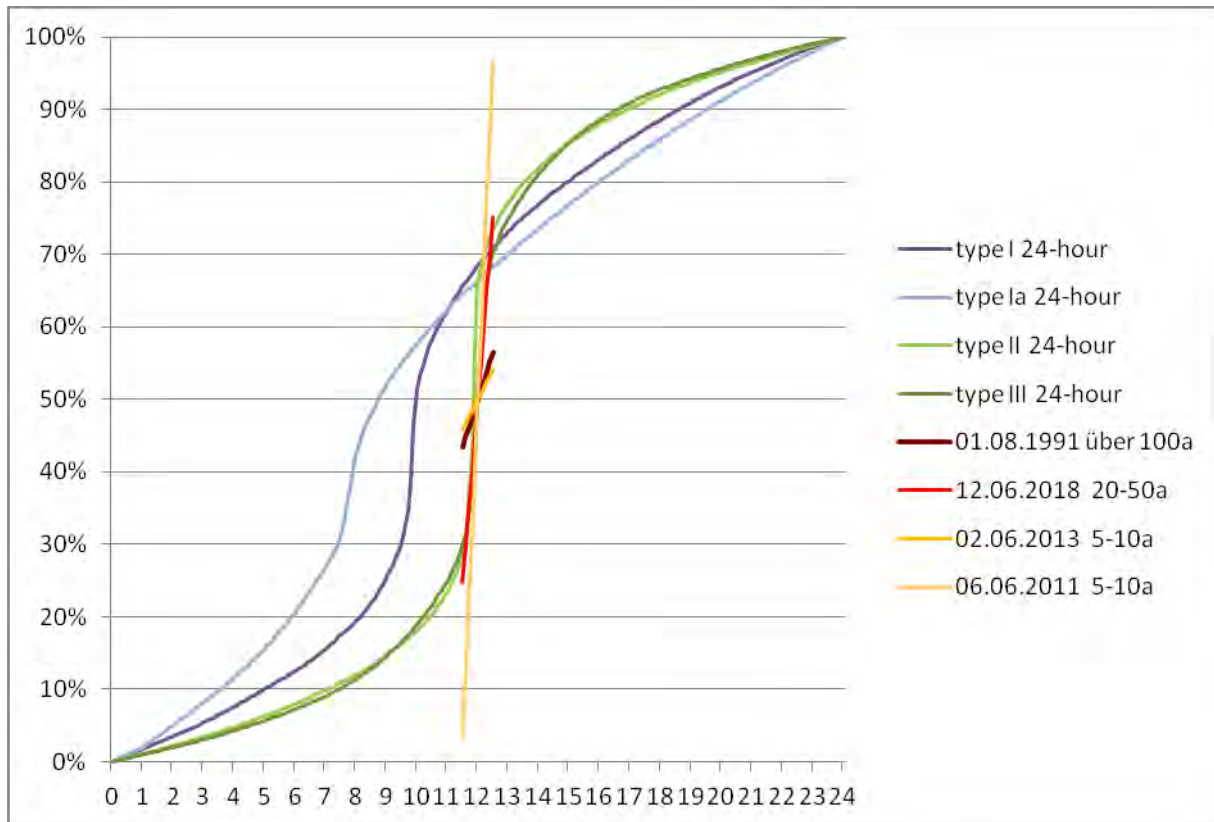
Grafik: Standardverteilung der Niederschlagstypen und maximale Steigung der Niederschlagfunktion bei real gemessenen Ereignissen der Station Dietrichsdorf (LfL, 1989-2019).

Die Ergebnisse sind stark abhängig vom Niederschlagstyp, mit dem die Verteilung des 24h-Regens über den Tag definiert wird. Nach eigener Auswertung der 30jährigen Datenreihe der Station Dietrichsdorf der LfL ist bei Ereignissen geringer Jährlichkeit eher mit einem Vertei-

lungstyp III (Platzregen), bei seltenen Ereignissen dagegen eher mit Typ IA (Landregen) zu rechnen, daher wurden die Verteilungsfunktionen häufigkeitsabhängig gewählt.
