boden:ständig Pelhamer See

Eine Informationsreihe der Verwaltungen für Ländliche Entwicklung, Wasserwirtschaft, Landwirtschaft und Naturschutz (Teil 10)

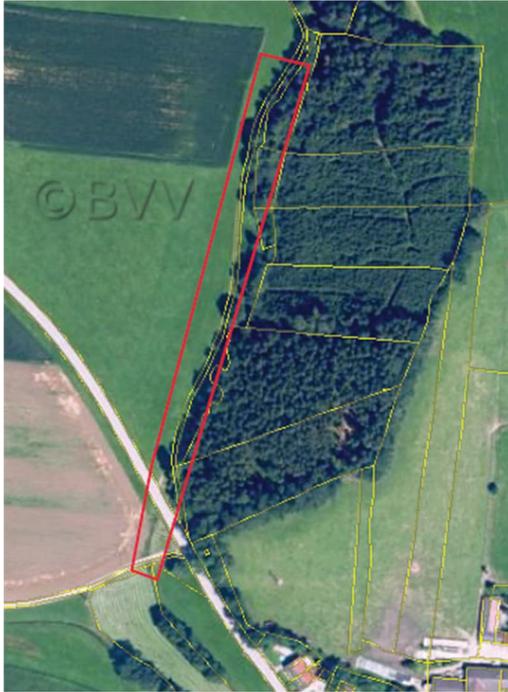
Karte 1: Lage der Grabenaufweitungen am Pickenbach; © Bayerische Vermessungsverwaltung

Teile dieser Flächen wurde von den an den Bach anliegenden Grundstückseigentümern für die ökologische Grabenunterhaltung zur Verfügung gestellt (Karte 1). Wo es die Topographie zu ließ wurde der Graben aufgeweitet (Bild 1 und Bild 2).

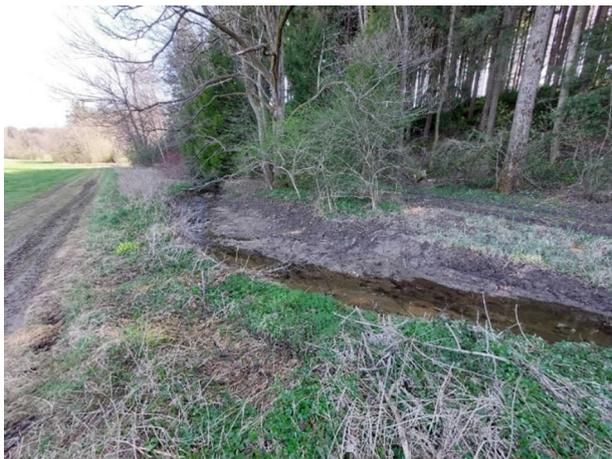
Bild 1: Aufweitung am Pickenbach, Überflutung nur bei Wasserständen über der Mittelwasserlinie; © Amt für Ländliche Entwicklung Oberbayern

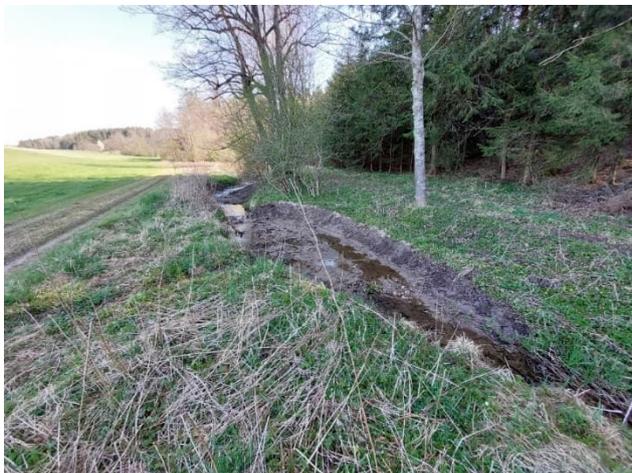
Bild 2: Aufweitung am Pickenbach, dauerhafte Überflutung; © Amt für Ländliche Entwicklung Oberbayern

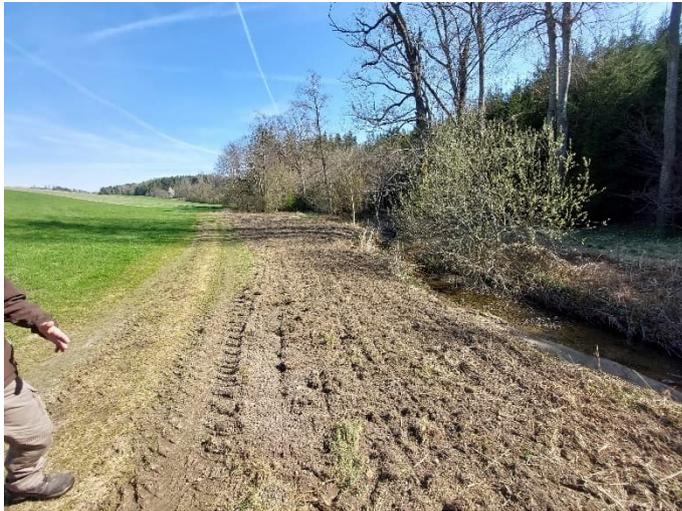
Bild 3: Aufbringen des Aufhubs zwischen Weg und Graben, Anlage einer Blühwiese; © Amt für Ländliche Entwicklung Oberbayern

Das Aushubmaterial wurde an Ort und Stelle wieder eingebaut. Zwischen Weg und Graben konnte so eine Blühwiese geschaffen werden (Bild 3). Weiterer Aushub wurde auf der benachbarten landwirtschaftlichen Fläche aufgebracht. Damit konnte die landwirtschaftliche Bewirtschaftung verbessert werden (Bild 4).

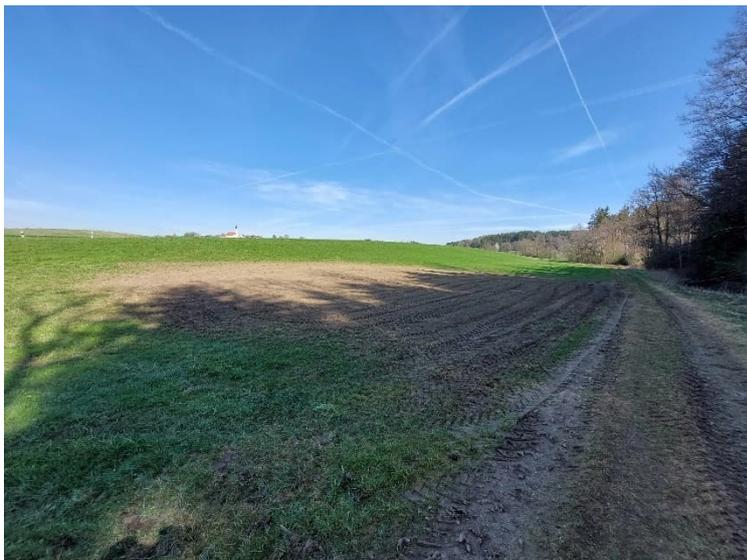
Bild 4: Aufbringen des Aufhubs auf landwirtschaftlicher Fläche zur Verbesserung der Bewirtschaftung; © Amt für Ländliche Entwicklung Oberbayern

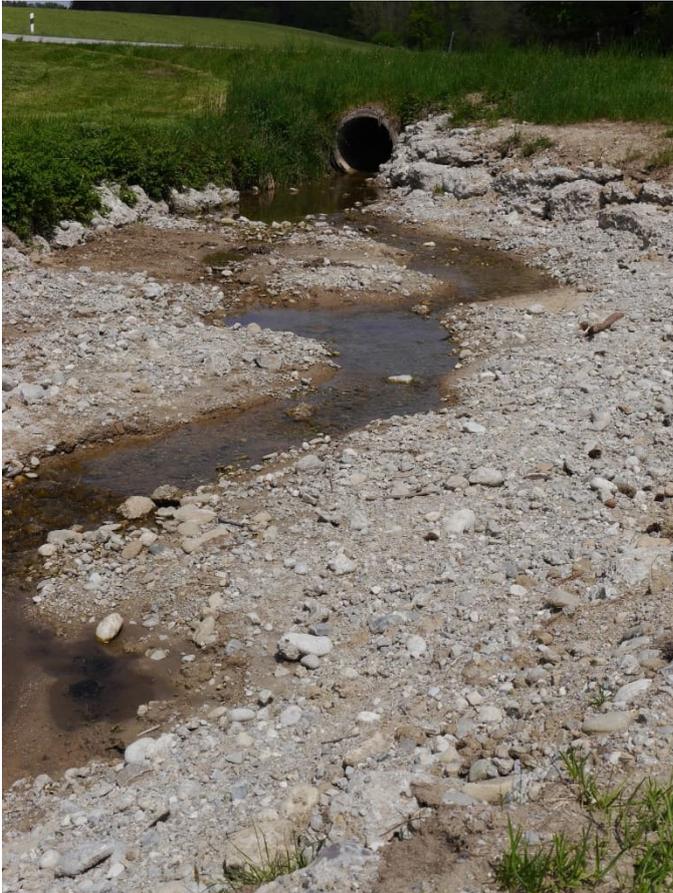
Bild 5: Breitere Aufweitung westlich der Kreisstraße; © Gemeinde Höslwang

Im Bereich der Kreisstraße am Ortsausgang von Gachensolden in Richtung Höslwang konnte westlich der Kreisstraße eine größere Fläche, die landwirtschaftlich nur eingeschränkt nutzbar war, akquiriert werden. An dieser Stelle konnte eine größere Aufweitung umgesetzt werden. Um zusätzlich Lebensräume für Bachbewohner zu schaffen, wurden in die Aufweitung Natursteine eingebracht (Bild 5).

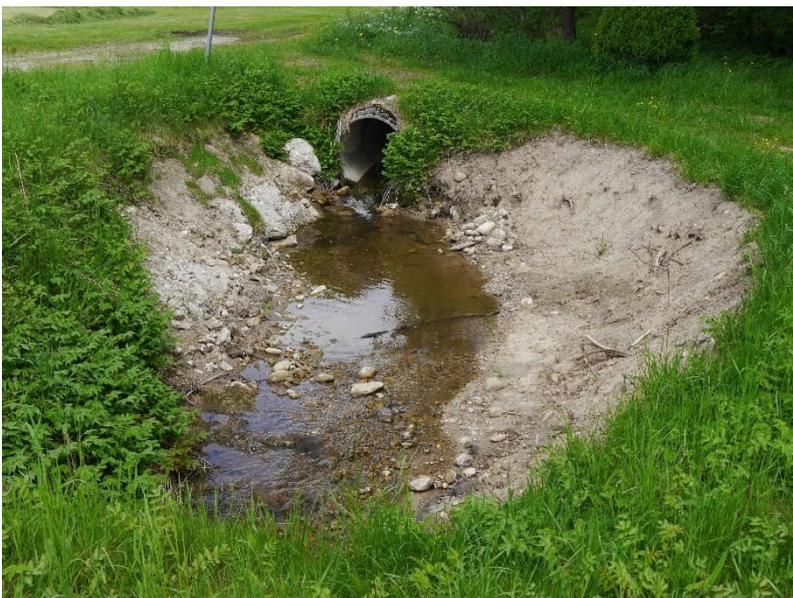
Bild 6: Aufweitung östlich der Kreisstraße; © Gemeinde Höslwang

Auch auf der Ostseite der Kreisstraße stand eine ähnliche Fläche zur Verfügung, so dass auch hier eine Aufweitung umgesetzt werden konnte (Bild 6). Die vorhandene Überfahrt soll in einem nächsten Schritt aus der Nutzung genommen werden, die Arbeiten dazu laufen gerade. Dadurch könnte dann auch die Verrohrung zurückgebaut und eine Verbesserung der Gewässerdurchgängigkeit erzielt werden. Einen positiven Effekt für die künftigen Unterhaltskosten hätte der Rückbau auch.

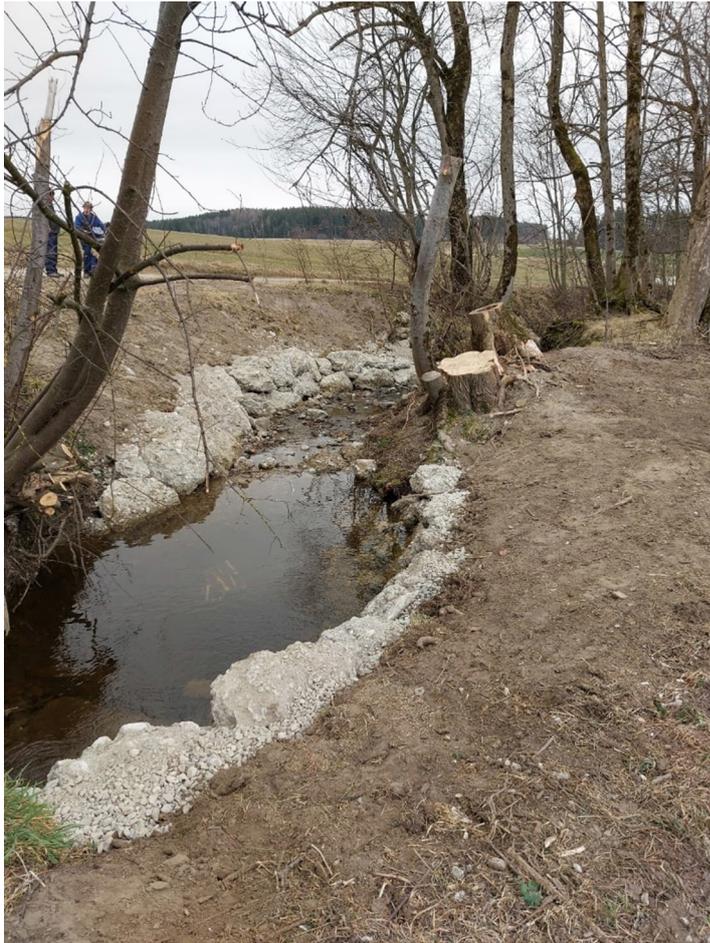
Bild 8: neue bauliche Sicherung durch Natursteine östlich der Überfahrt; © Amt für Ländliche Entwicklung Oberbayern

Die alte Sicherung wurde nun durch eine neue Sicherung aus Natursteinen ersetzt. Dabei konnte auch hier beidseits des Grabens eine Aufweitung erzielt werden, ohne dass landwirtschaftliche Fläche verloren ging (Bild 8 und Bild 9).

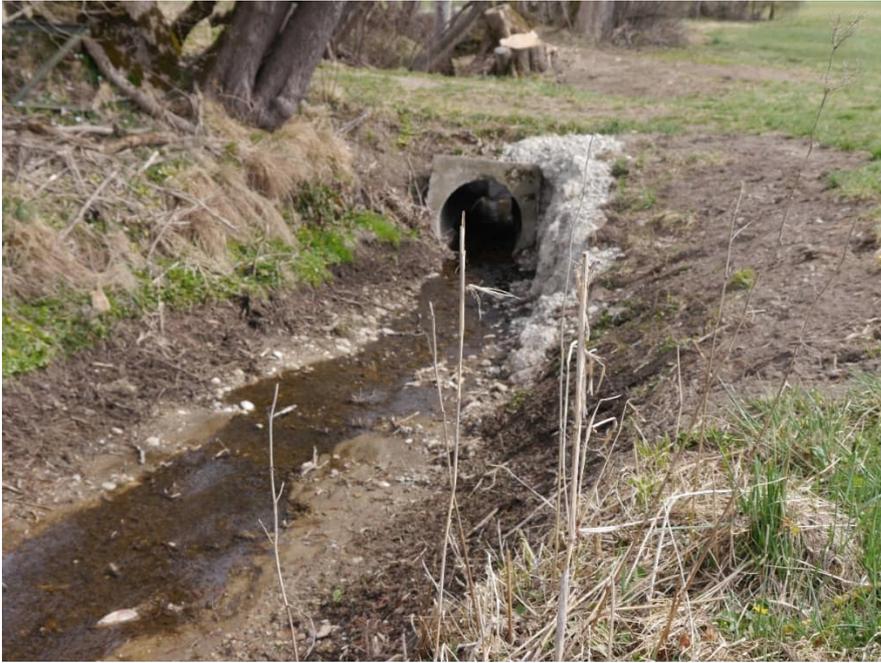
Bild 9: neue bauliche Sicherung durch Natursteine westlich der Überfahrt; © Gemeinde Höslwang

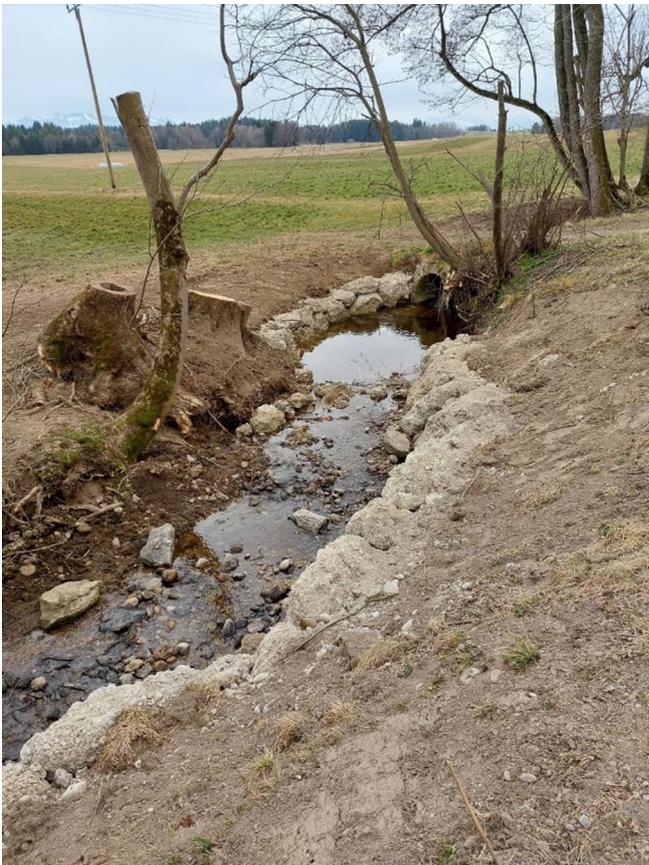
Bild 10: ökologische Gestaltung von Sohle und Böschung; © Amt für Ländliche Entwicklung Oberbayern

Zusätzlich konnte auch eine ökologische Verbesserung der Grabensohle erreicht werden. Durch Natursteine wurde die Rauigkeit der Sohle verbessert und es wurden auch Rückzugsorte für die Tierwelt im Graben geschaffen. Auch im Böschungsbereich konnte neuer Lebensraum durch das Einbringen von Baumstäcken und Totholz erstellt werden (Bild 10).
