Ortseinsicht am 11.06.18 nach Starkregen am 09.06.18

Mallmersdorf

Ortseinsicht am 11.06.18 nach Starkregen am 18.05. und 09.06.18

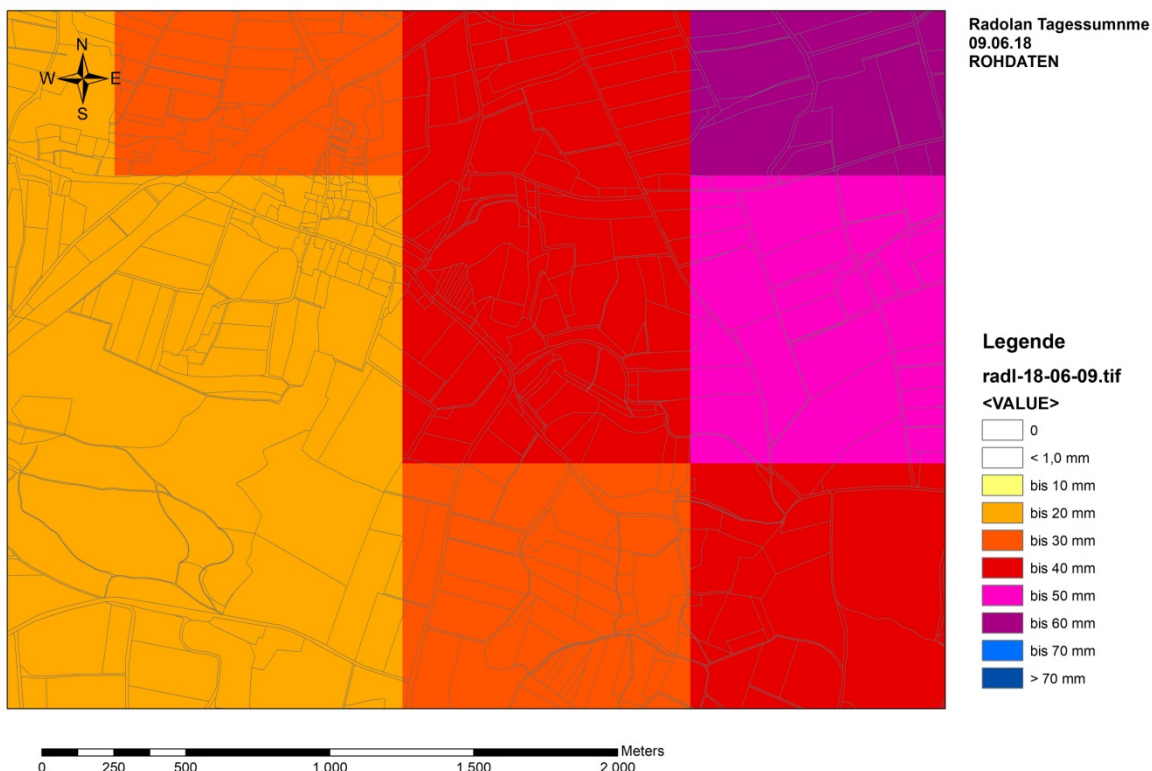
Das Ereignis war nach erster Einschätzung nicht ungewöhnlich. Um 40 mm Niederschlag waren nur im halben Einzugsgebiet zu verzeichnen. Stark abflusswirksam war nur ein kleiner Teil der Fläche, vor allem etwa 25 ha Hopfenanbaufläche. Nimmt man einen weitgehenden Abfluss von dieser Fläche und einen mäßigen von den anderen Flächen an, erklärt das den Befund in Mallmersdorf ausreichend. Dabei bewegt man sich im Rahmen häufiger Ereignisse. Es kann erheblich schwerere Regen zu noch ungünstigeren Zeitpunkt geben, so dass alle relevanten Maßnahmen erforderlich sind, die Risiken zu verringern, das sind vor allem:

- Abfluss-/erosionsminimierende Bodenbewirtschaftung über die gesetzlichen Vorgaben hinaus.
- Verbesserung der technischen Rückhaltestrukturen im Einzugsgebiet.
- Verbesserung der Anströmung des Regenwasserkanals.

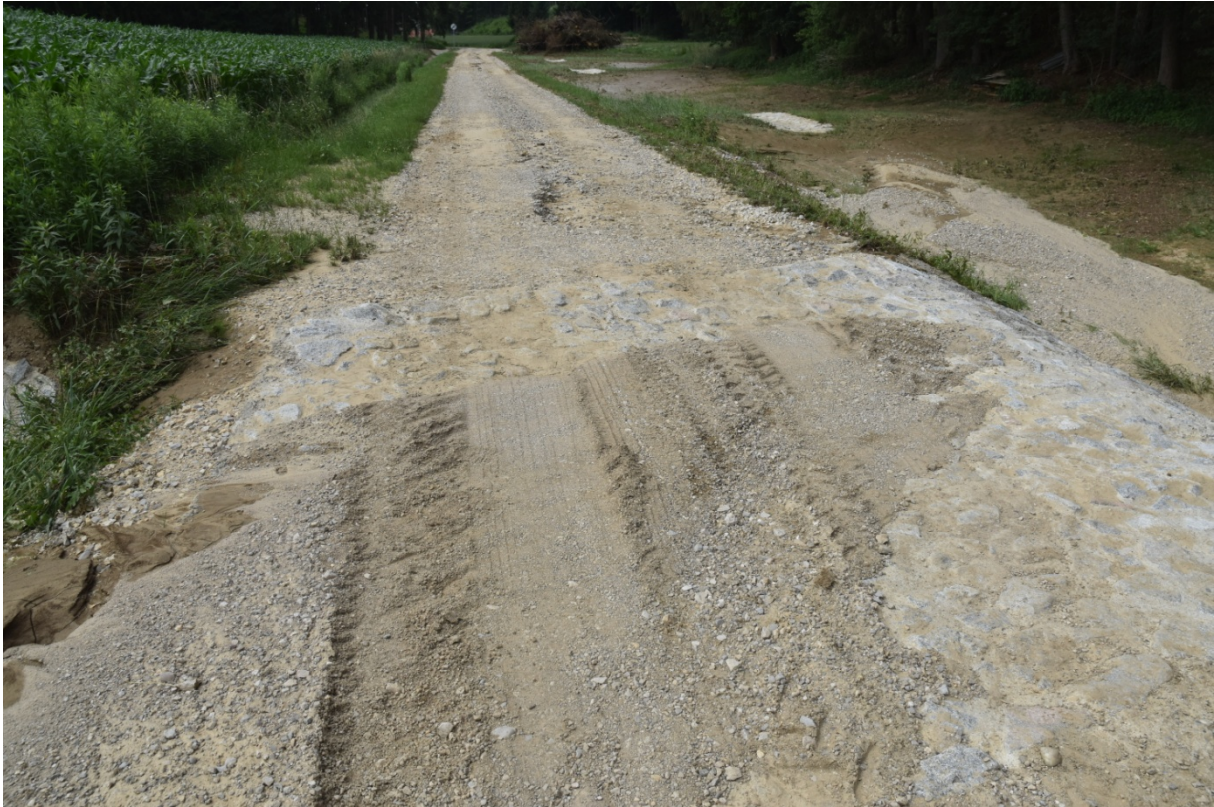
Der Zufluss aus dem oberen Teileinzugsgebiet brachten erhebliche Wasser-/Schlammfrachten. Die Gräben waren überlastet. Die Fließgeschwindigkeiten in den Gräben lagen ausweislich der Sedimentation stellenweise über 2 m/s. Die Wassermassen querten die Wege, z.T. mehrfach, oder liefen streckenweise auf den Wegen ab. Der noch ungefestigte Weg im oberen Einzugsgebiet wurde dabei erheblich beschädigt. Die im Rahmen von boden:ständig ausgeführte obere Überlaufmulde am Hauptweg funktionierte zum großen Teil (entgegen bestehender Bedenken). Die Rückhaltebecken wurden gefüllt. Die zum Wasserrückhalt im Rahmen von boden:ständig erfolgte Aufhöhung eines Grünwegs erfüllte ihren Zweck.

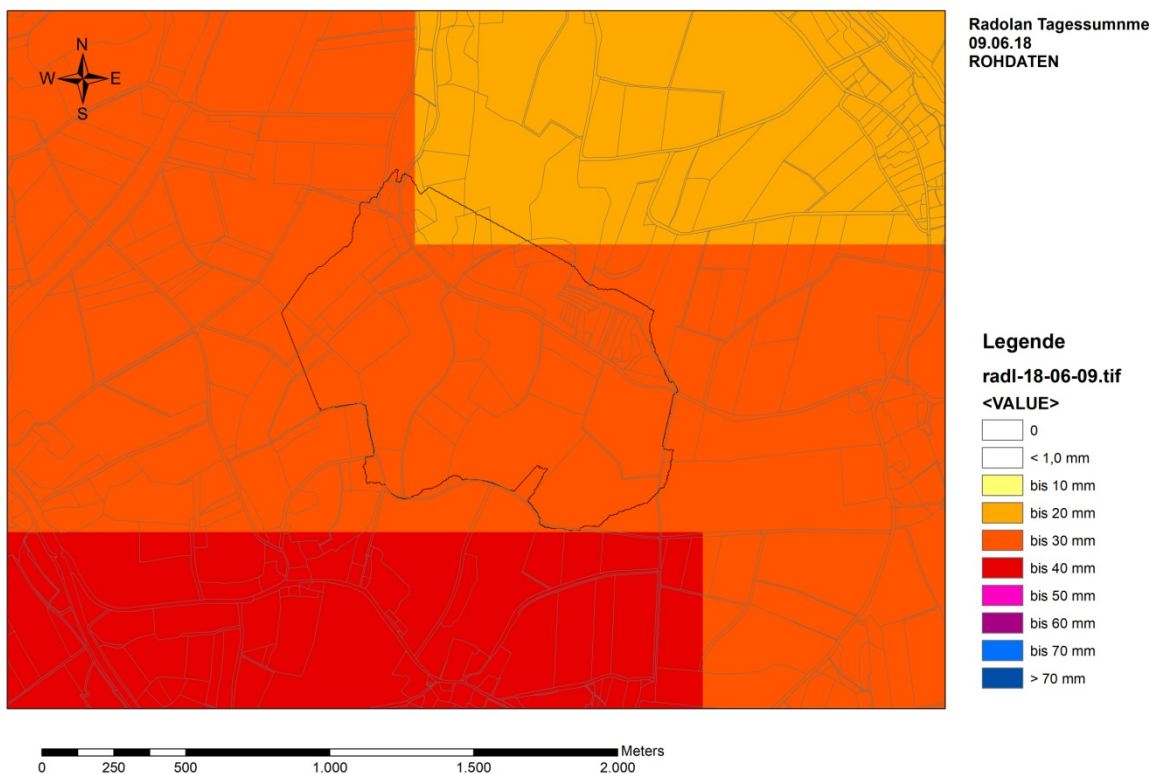
Das Regenereignis war nach erster Einschätzung nicht ungewöhnlich. Weil der Pflanzenbau im oberen Einzugsgebiet nicht konsequent auf Erosionsvermeidung ausgerichtet ist und die baulichen Maßnahmen nur im geringsten, eben noch sinnvollen, Umfang durchgeführt werden konnten, war das System dennoch überfordert.

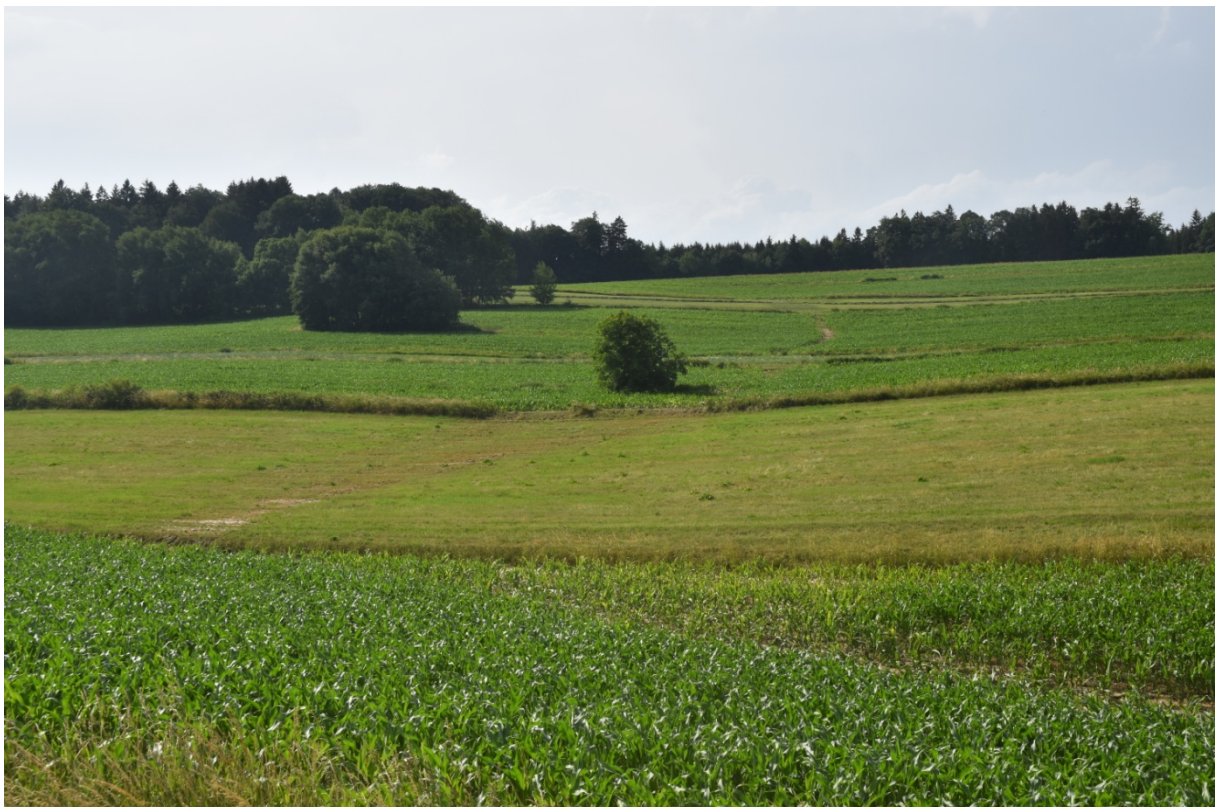
Außerhalb des Ortes gibt es aufgrund der guten Wasseraufnahmefähigkeit der Karstböden kein Grabensystem. Im Wald liegen Dolinen, die einen Teil des Wasser aufnehmen können, teilweise aber

verfüllt sind.

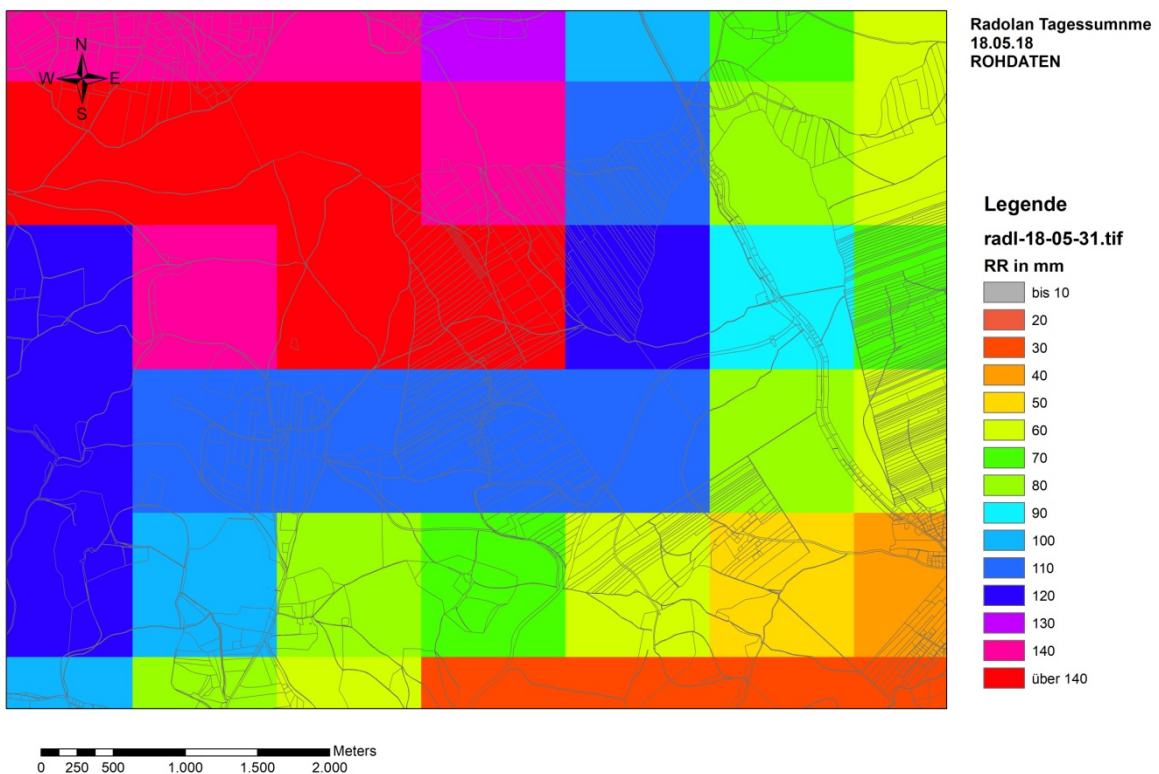
Angesichts der Regenmenge ist die Aufnahmefähigkeit des Karst erstaunlich und der Schaden relativ niedrig. Das Ereignis war nach erster Einschätzung von sehr geringer Wahrscheinlichkeit-Vorkehrungen dagegen sind nur in geringem Umfang möglich.

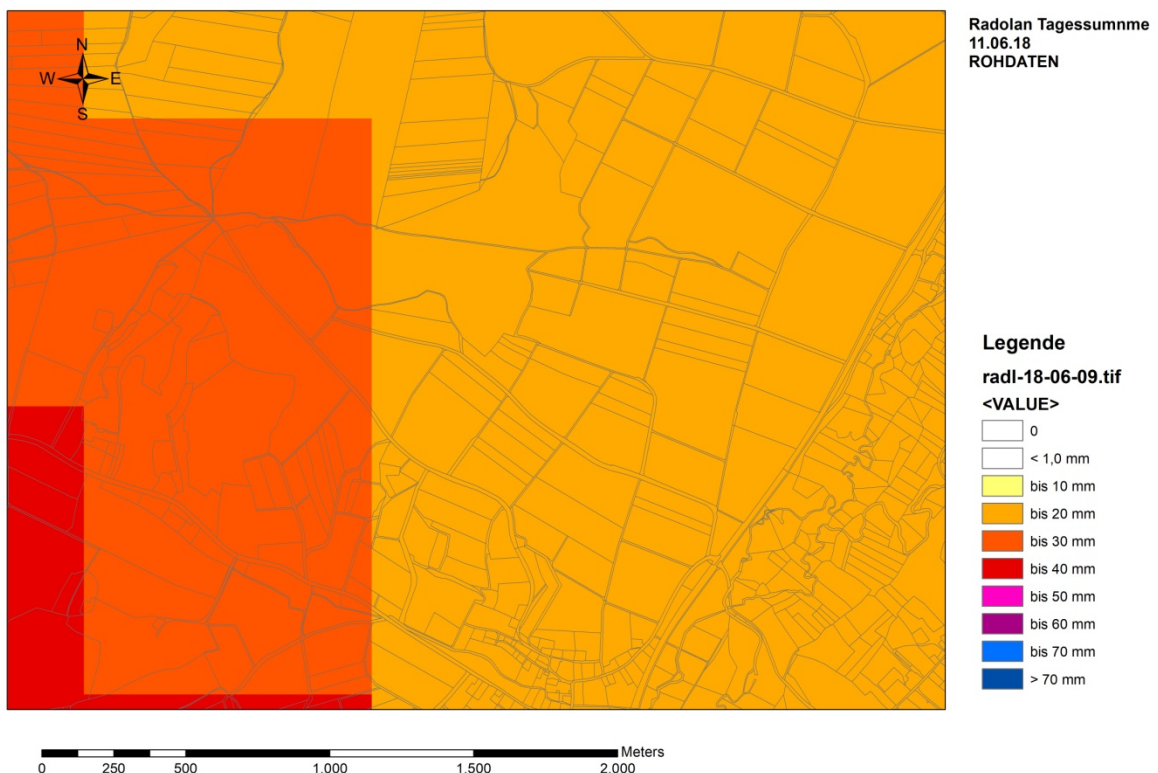
Das Ereignis war noch schwach. Die Äcker haben gehalten. Die boden:ständig-Maßnahmen funktionierten wie geplant.
