## **Arbeitspapier Sausthal - Rappelshofen**

**Februar 2019**

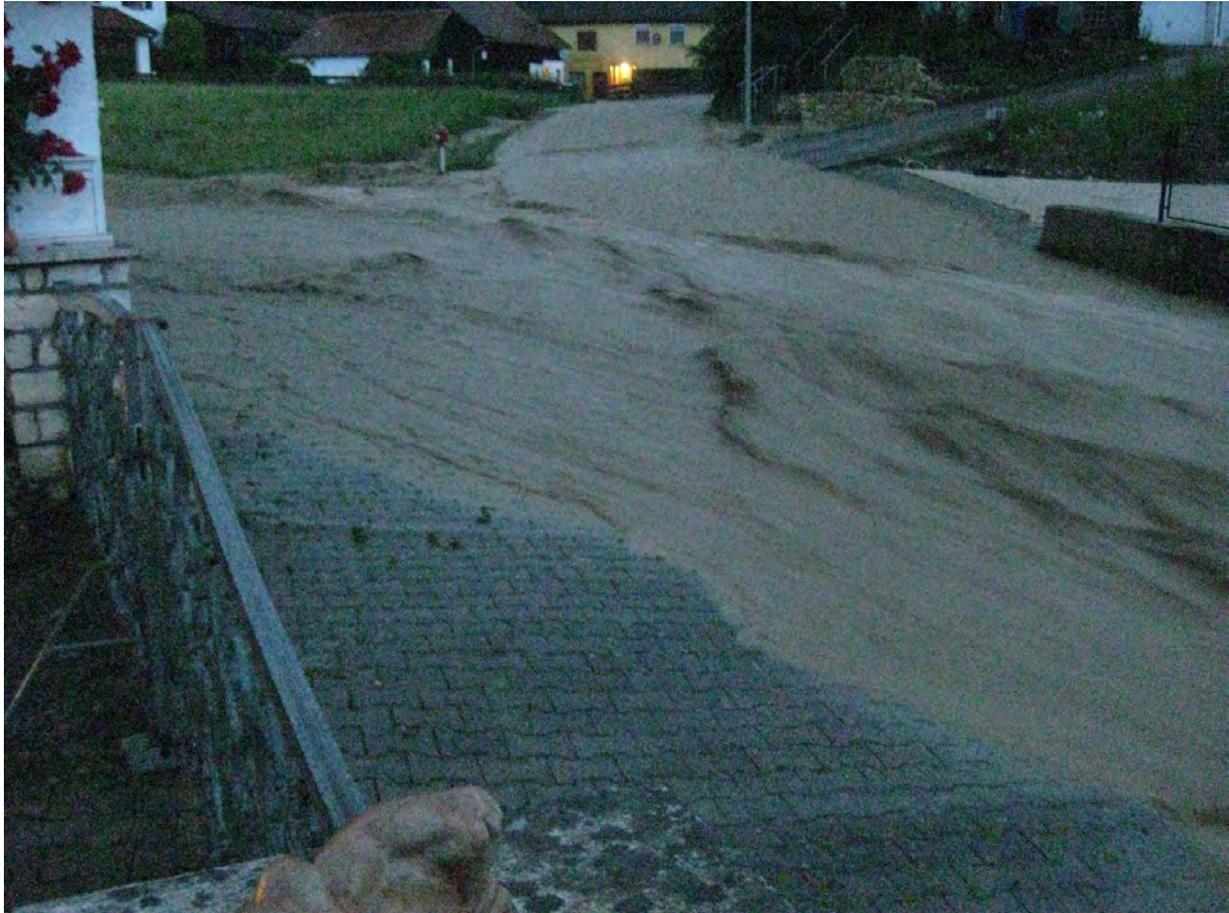
*Abfluss beim Fronleichnamsregen 2018 in Sausthal, Bild: privat*

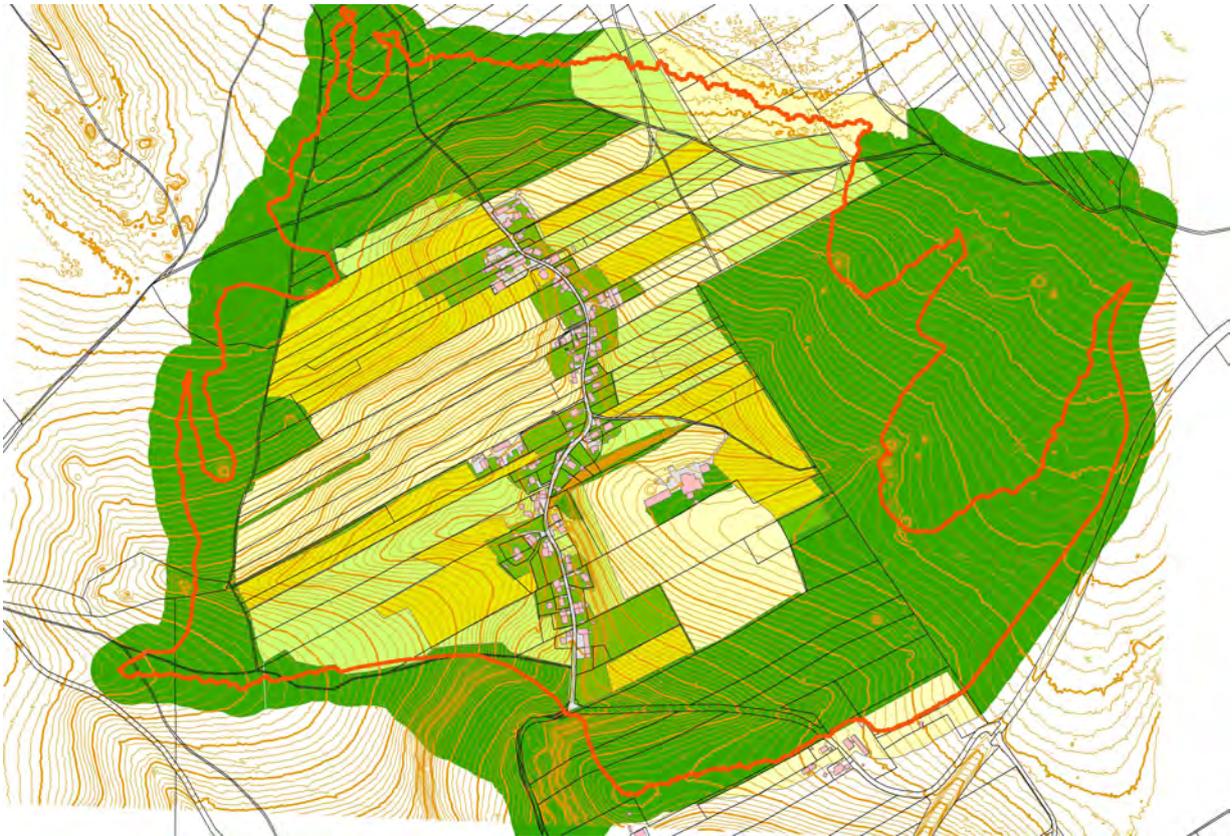
*Flächennutzung im Einzugsgebiet (orange Linie): dunkelgrün: Wald, hellgrün: Grünland, dunkelgelb: Mais, hellgelb: anderer Ackerbau, eigene Darstellung, Nutzung: nach Luftbild 2016*

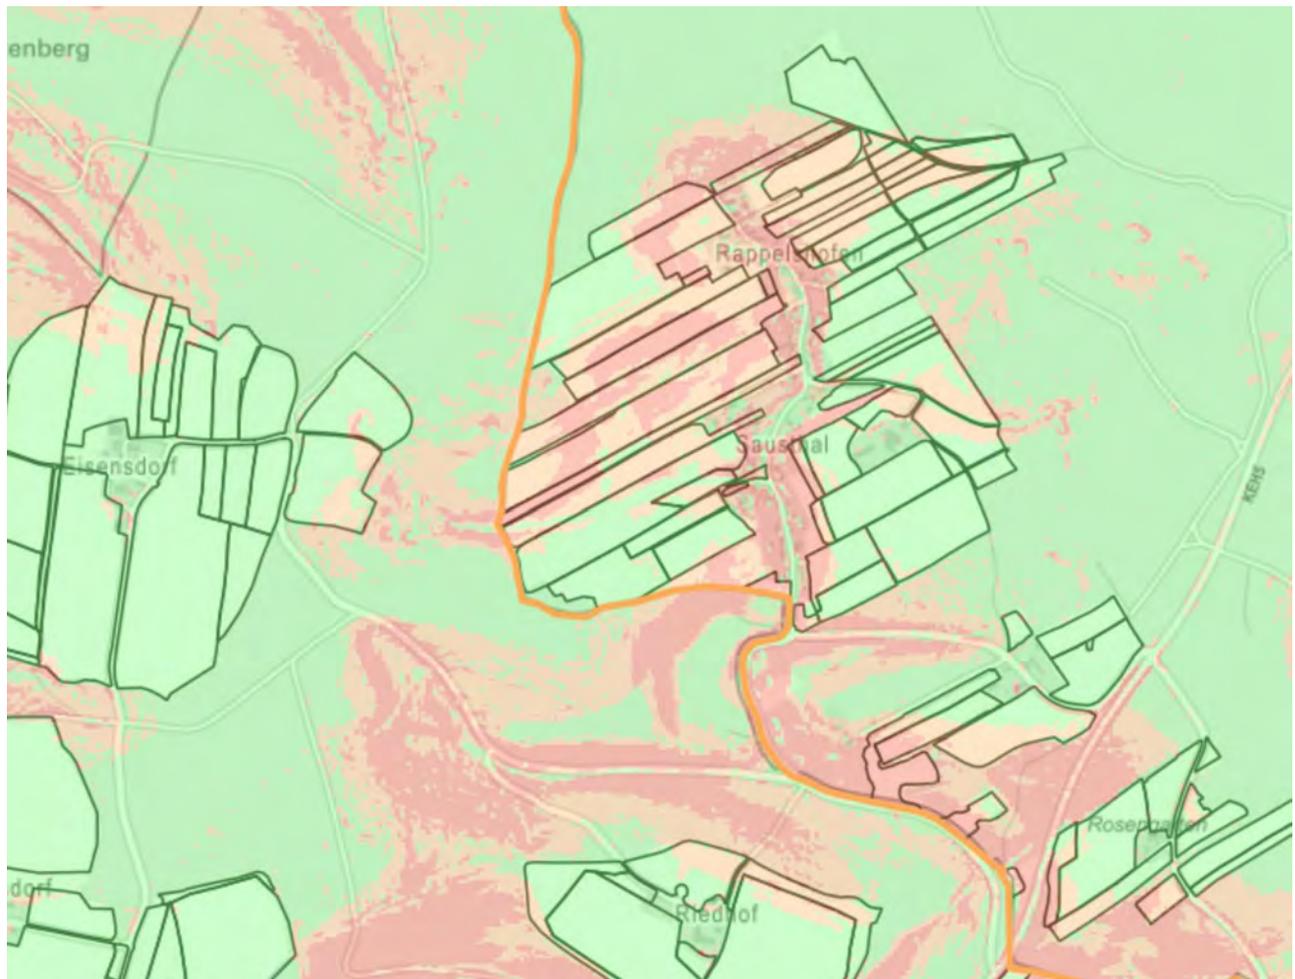
*Erosionsgefährdung im Projektgebiet: Die Erosionsgefährdung wird hier nach Boden- und Reliefeigenschaften bestimmt, Bewuchs und Bewirtschaftung sind nicht berücksichtigt. Grün bedeutet geringste, rot höchste Erosionsgefährdung. Die schwarzen Linien umreißen die beim AELF gemeldeten Schläge mit landwirtschaftlichen Kulturen. Demnach sind vor allem die Ackerlagen im Nordwesten des Ortes stark erosionsgefährdet. Die Wirklichkeit hat dies 2018 bestätigt, Quelle: LfL*

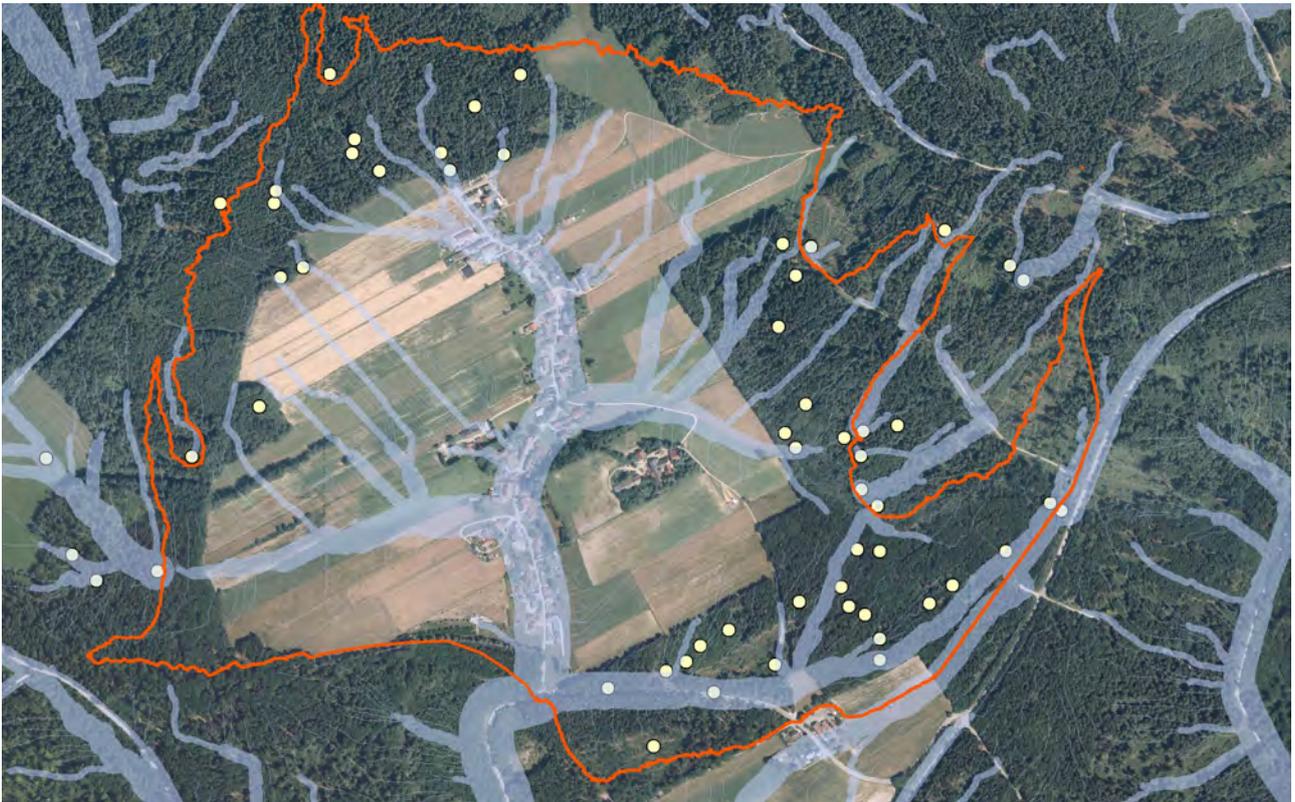
Einzugsgebiet (orange Linie), errechnete Abflusswege (blau, die Breite der Linie symbolisiert die Größe des Einzugsgebiets oberhalb) und wichtige Dolinen/Schürfgruben (gelbe Punkte).

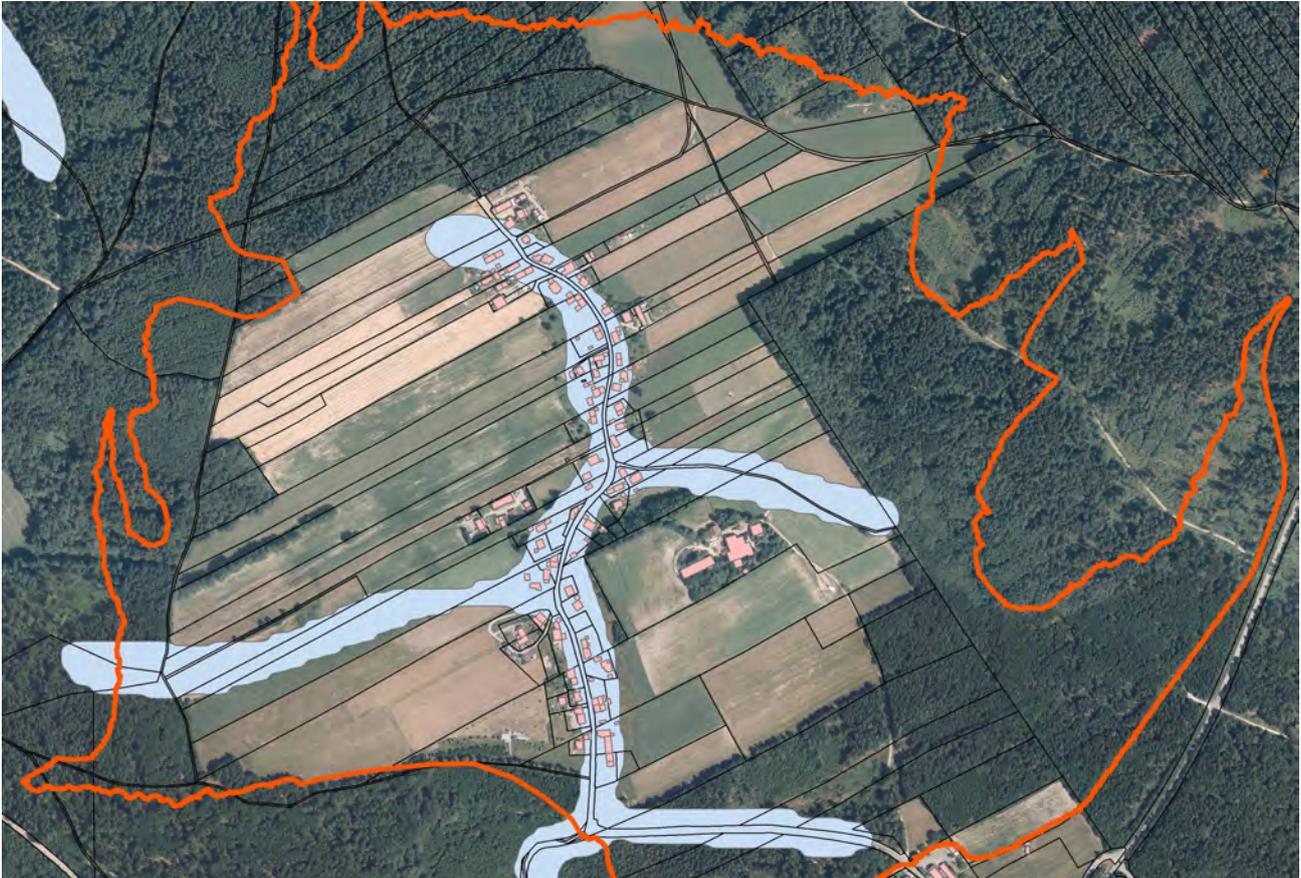
Wassersensibler Bereich (hellblau) im Einzugsgebiet (orange Linie): auch hier hat die Erfahrung des Fronleichnamstags die Annahmen bestätigt, eigene Darstellung, Datengrundlage: LfU

Die Hauptabflusslinien sind als wassersensible Bereiche erfasst (LfU). Die Hanglagen gelten als mehr oder weniger stark erosionsgefährdet (Erosionsgefährdungskataster).

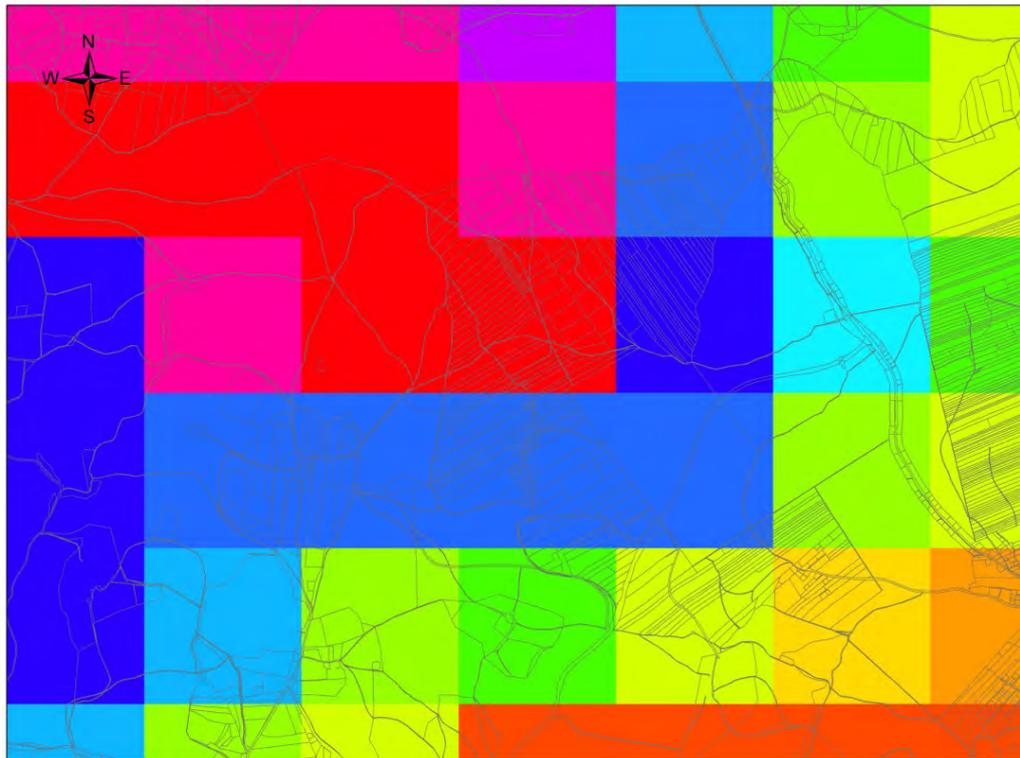
Radolan Tagessumme  
 18.05.18  
 ROHDATEN

Den Anlass für die vorliegende Untersuchung gab ein Starkregen am 31.05.18, dem Fronleichnamstag. An diesem Tag fielen im Einzugsgebiet beispiellose Niederschläge von rund 100 mm in einer Stunde (DWD: RADOLAN-Daten).

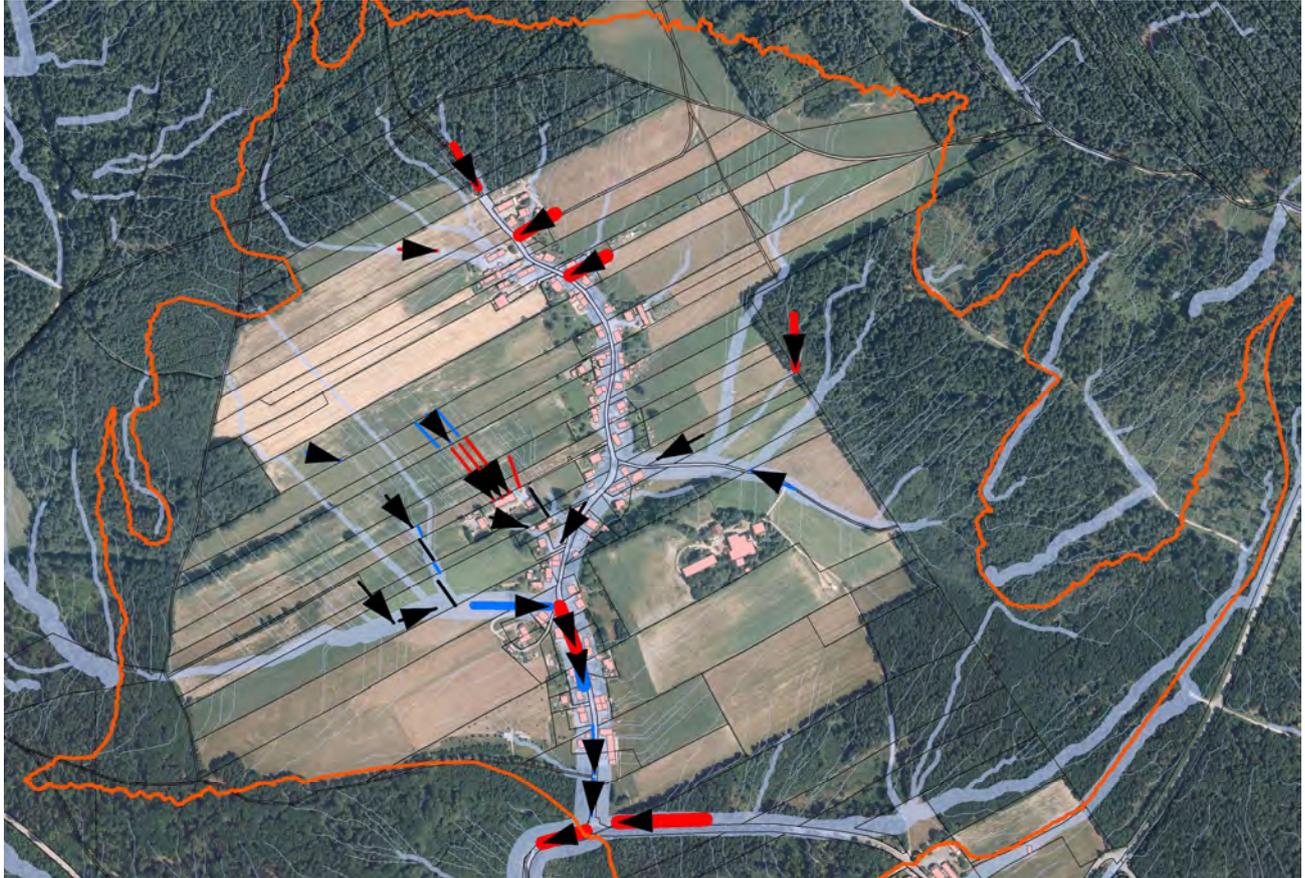
Wichtige Abflusspuren nach dem Fronleichnamsregen 2018: Die Stärke der Linie steht für die Fließgeschwindigkeiten (soweit feststellbar), rote Linien stehen für erodierenden, dunkelblaue für sedimentierenden Abfluss. Hintergrund: Flurkarte (grau), Einzugsgebiet (orange Linie), errechnete Abflusswege (hellblau, die Breite der Linie symbolisiert die Größe des Einzugsgebiets oberhalb), eigene Darstellung nach Geländeaufnahmen und Bildauswertung.

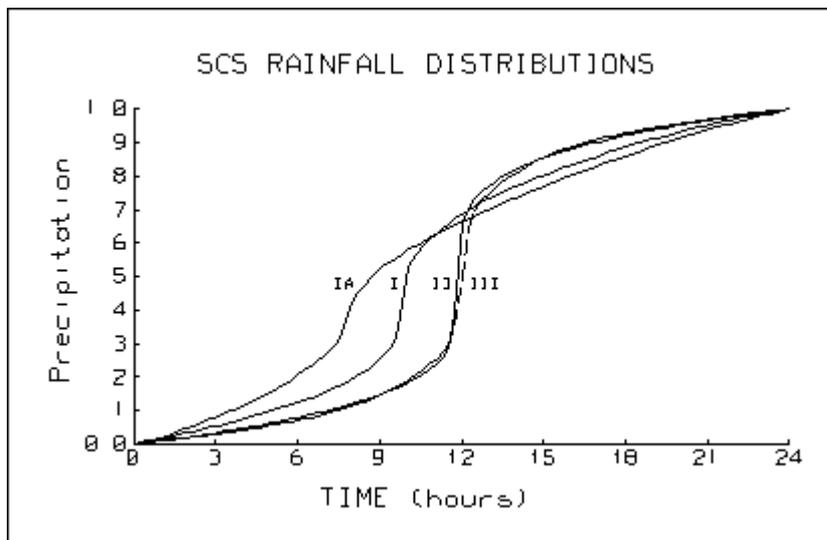
(\*) Hinweis zu den unterschiedlichen errechneten Abflussspitzen: Die Berechnung geht vom 24h-Niederschlag aus. Für die Verteilung der Gesamtmenge über den Tag werden unterschiedliche Niederschlagstypen zugrunde gelegt (siehe Abbildung): Erfahrungsgemäß gehört zu einem sehr hohen Dauerregen neben einem Gewitter auch ein ausgedehnter „Landregen“ – dieser Verteilung entspricht der Typ IA. Die Ergebnisse passen auch recht gut zu anderen in Deutschland häufig verwendeten Rechenverfahren. Den Fronleichnamsregen 2018 mit seinem extremen Stundenniederschlag bildet aber der Typ III besser ab, der üblicherweise eher für Niederschläge in den Subtropen Anwendung findet.

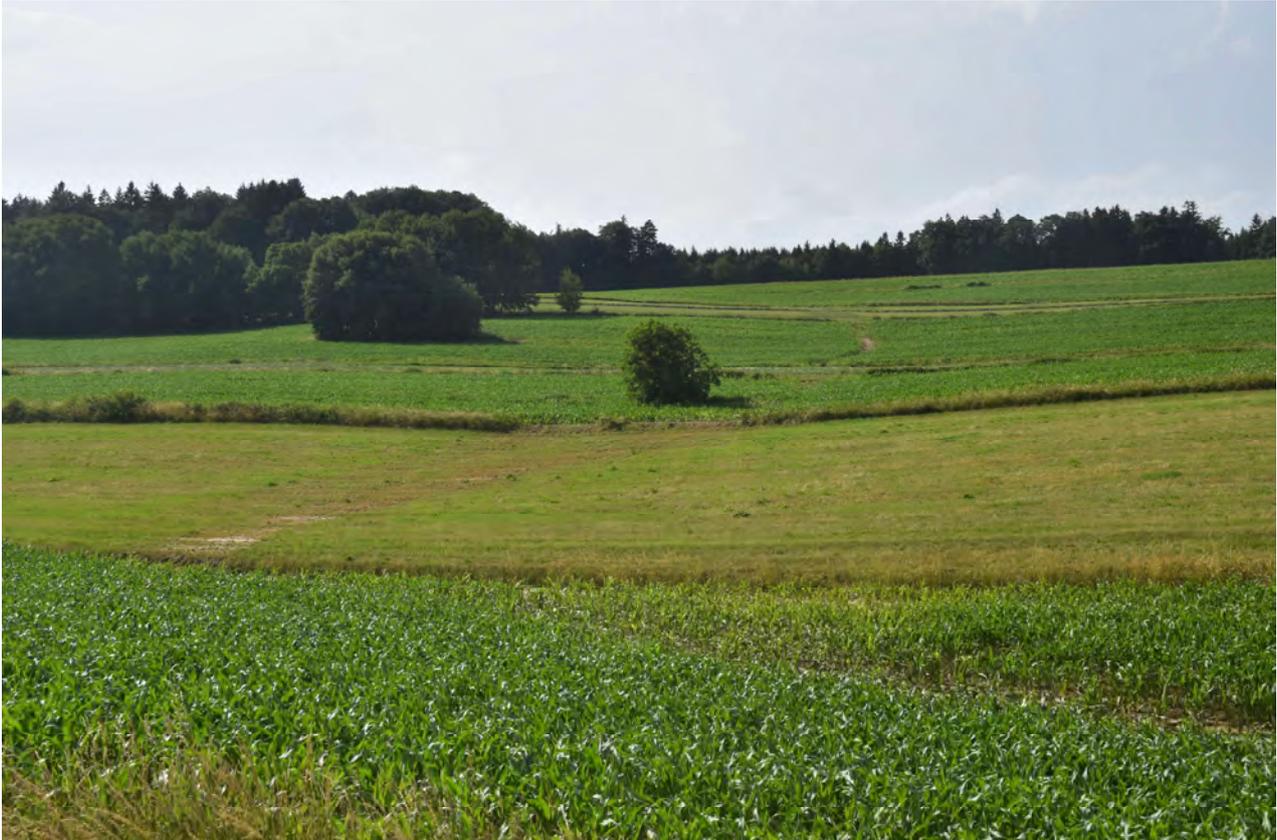
*Durch die Streifen der Waldhufen stark gegliederte Ackerlage im Nordwesten von Sausthal, eine große Abflussrinne des Fronleichnamsregens ist in der Bildmitte erkennbar, eigene Aufnahme.*

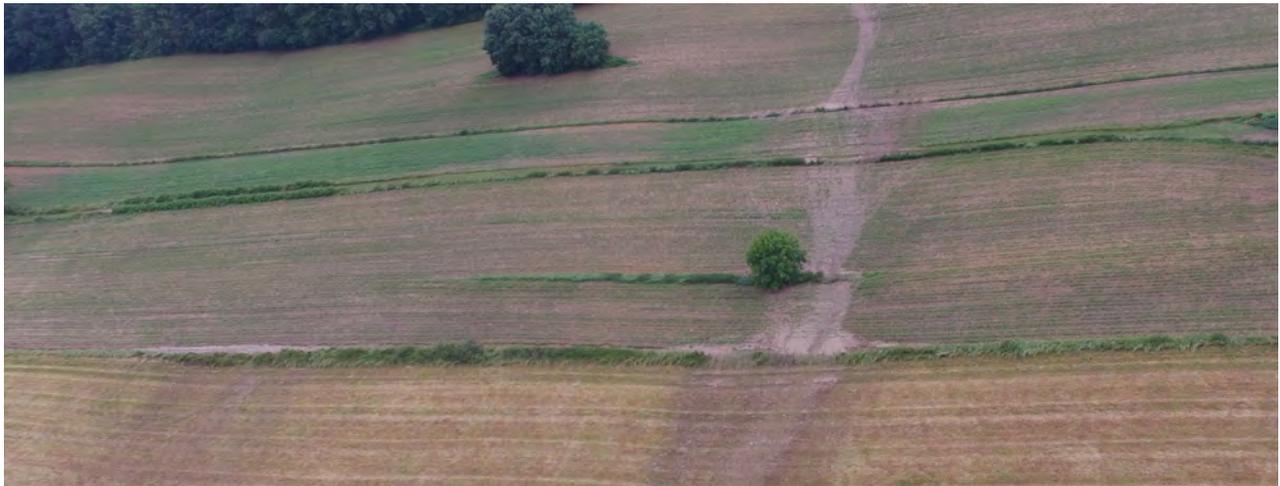
*Wirkung und Grenze der Wirksamkeit von Ranken:*

- *Der Ranken bremst den Abfluss und wirkt als Schlammfänger (helle Sedimente oberhalb der Ranken).*
- *Die Ranken verteilen das Wasser auf etwa die doppelte Breite (vgl. Breite der Spuren oberhalb und unterhalb) und reduzieren damit nochmals die Abflussgeschwindigkeit um ca.  $\frac{1}{4}$*

*Die Ausbildung tiefer Erosionsrinnen wird so verhindert. Aber: Ranken halten das Wasser nicht längere Zeit zurück. Aufnahme: Privat.*

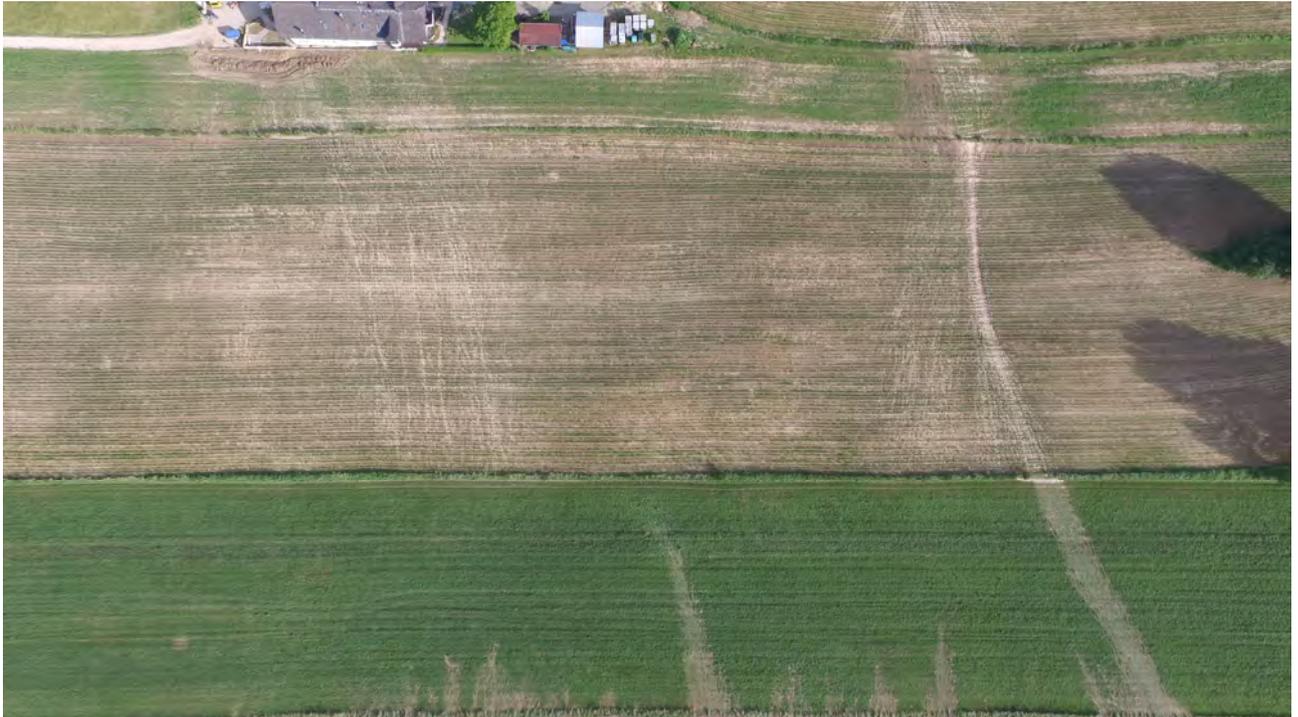
*Flächig laufen Erosionsrinnen auf ein Anwesen zu. Der Ranken, dessen Rest als Feldgehölz noch rechts im Bild erkennbar ist, hätte etwas geholfen, wenn es ihn noch gäbe. Gut erkennbar ist auch die abflussbremsende Wirkung des Getreides, Breite des Getreidebestandes: ca. 50 m. Aufnahme: Privat.*

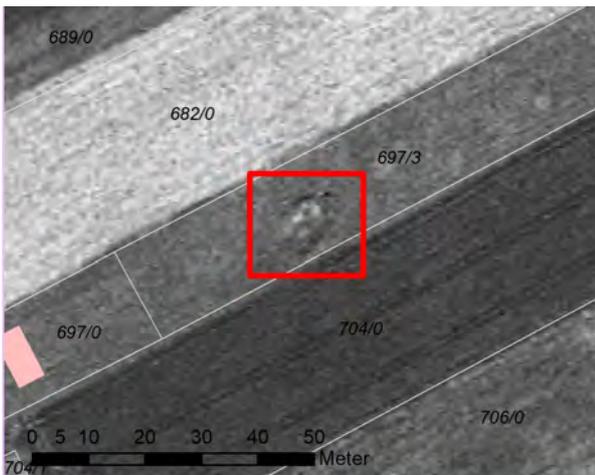
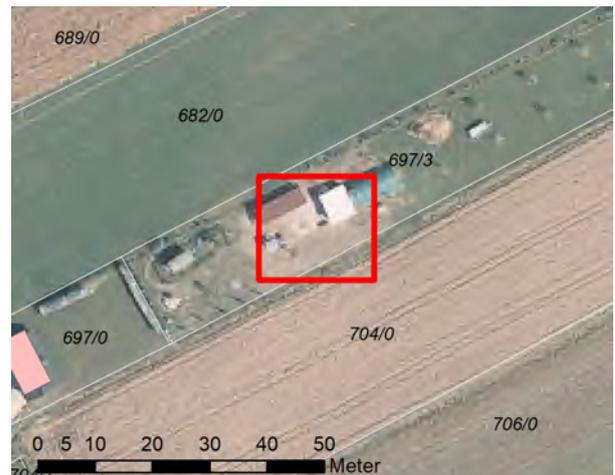
Die Doline ist auf dem Luftbild der 1990er Jahre (links) noch deutlich erkennbar, aktuell (rechts) überbaut

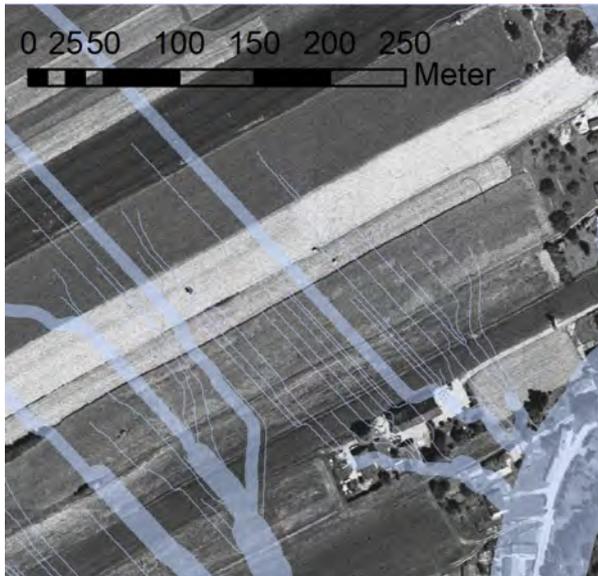
Luftbild der 1990er-Jahre

Bis in die 1990er Jahre war der heute zusammenhängend bewirtschaftete Schlag entlang der Flurgrenze durch einen Ranken geteilt. Vom Ranken sind heute nur mehr Reste erhalten. Der Schlag hat im Bereich des vorgeschlagenen Rankens einen durchschnittlichen jährlichen Bodenabtrag von  $> 6 \text{ t/ha}$ , was den (nach Bodenneubildung ermittelten) „tolerierbaren“ Bodenabtrag übersteigt. Die kritische Hanglänge liegt bei 31 m (PC-ABAG). Hinzu zu rechnen sind Ober- und Unterliedereffekte.

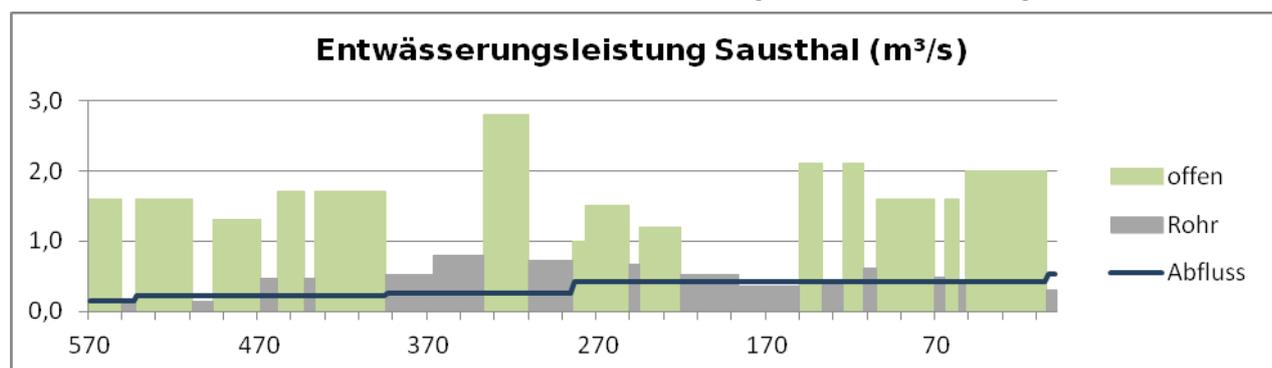
Die Verrohrungen erfolgten teilweise offenbar nach verfügbarem Material und nicht nach Abflussberechnung. Dadurch ist die Leistungsfähigkeit der Entwässerung abschnittsweise sehr unterschiedlich. Im Ergebnis bestätigte sich beim Fronleichnamsregen 2018 die Erfahrung, dass eine Kette an ihrem schwächsten Glied bricht, hier: Gräben überliefern und verstopfen. Dabei kann dahin gestellt bleiben, dass das Extremereignis dieses Tages nur die wenigsten Abschnitte des Grabens bewältigt hätten. Die folgende Grafik stellt der rechnerische Abflussleistung im Graben- und Rohrsystem den Abfluss eines Starkregenereignisses (blaue Linie) gegenüber.

Die Berechnung des offenen Ablaufs erfolgte nach Manning-Strickler, die Verrohrungen wurden nach Prantl-Colebrook berechnet. Wäre statt Prantl-Colebrook eine Durchlassberechnung nach RAS-Ew mit Standardannahmen zu den Beiwerten erfolgt, wäre die Leistung der Rohre noch

Bei extremen Annahmen zum Starkregen würde die Abflusslinie oberhalb verlaufen und stärker ansteigen, bei schwächeren Annahmen gilt das Umgekehrte. Auffällig ist: Das offene Grabensystem wirkt nirgends begrenzend, stets sind es die Rohre. Dabei sind die Verrohrungen um die untere Straßenquerung noch großzügig dimensioniert, Engstellen ergeben sich vor allem oben und unten am Graben.
