**Herrngiersdorf Ost**  
 Fließwege und realisierte Maßnahmen  
 Stand November 2023

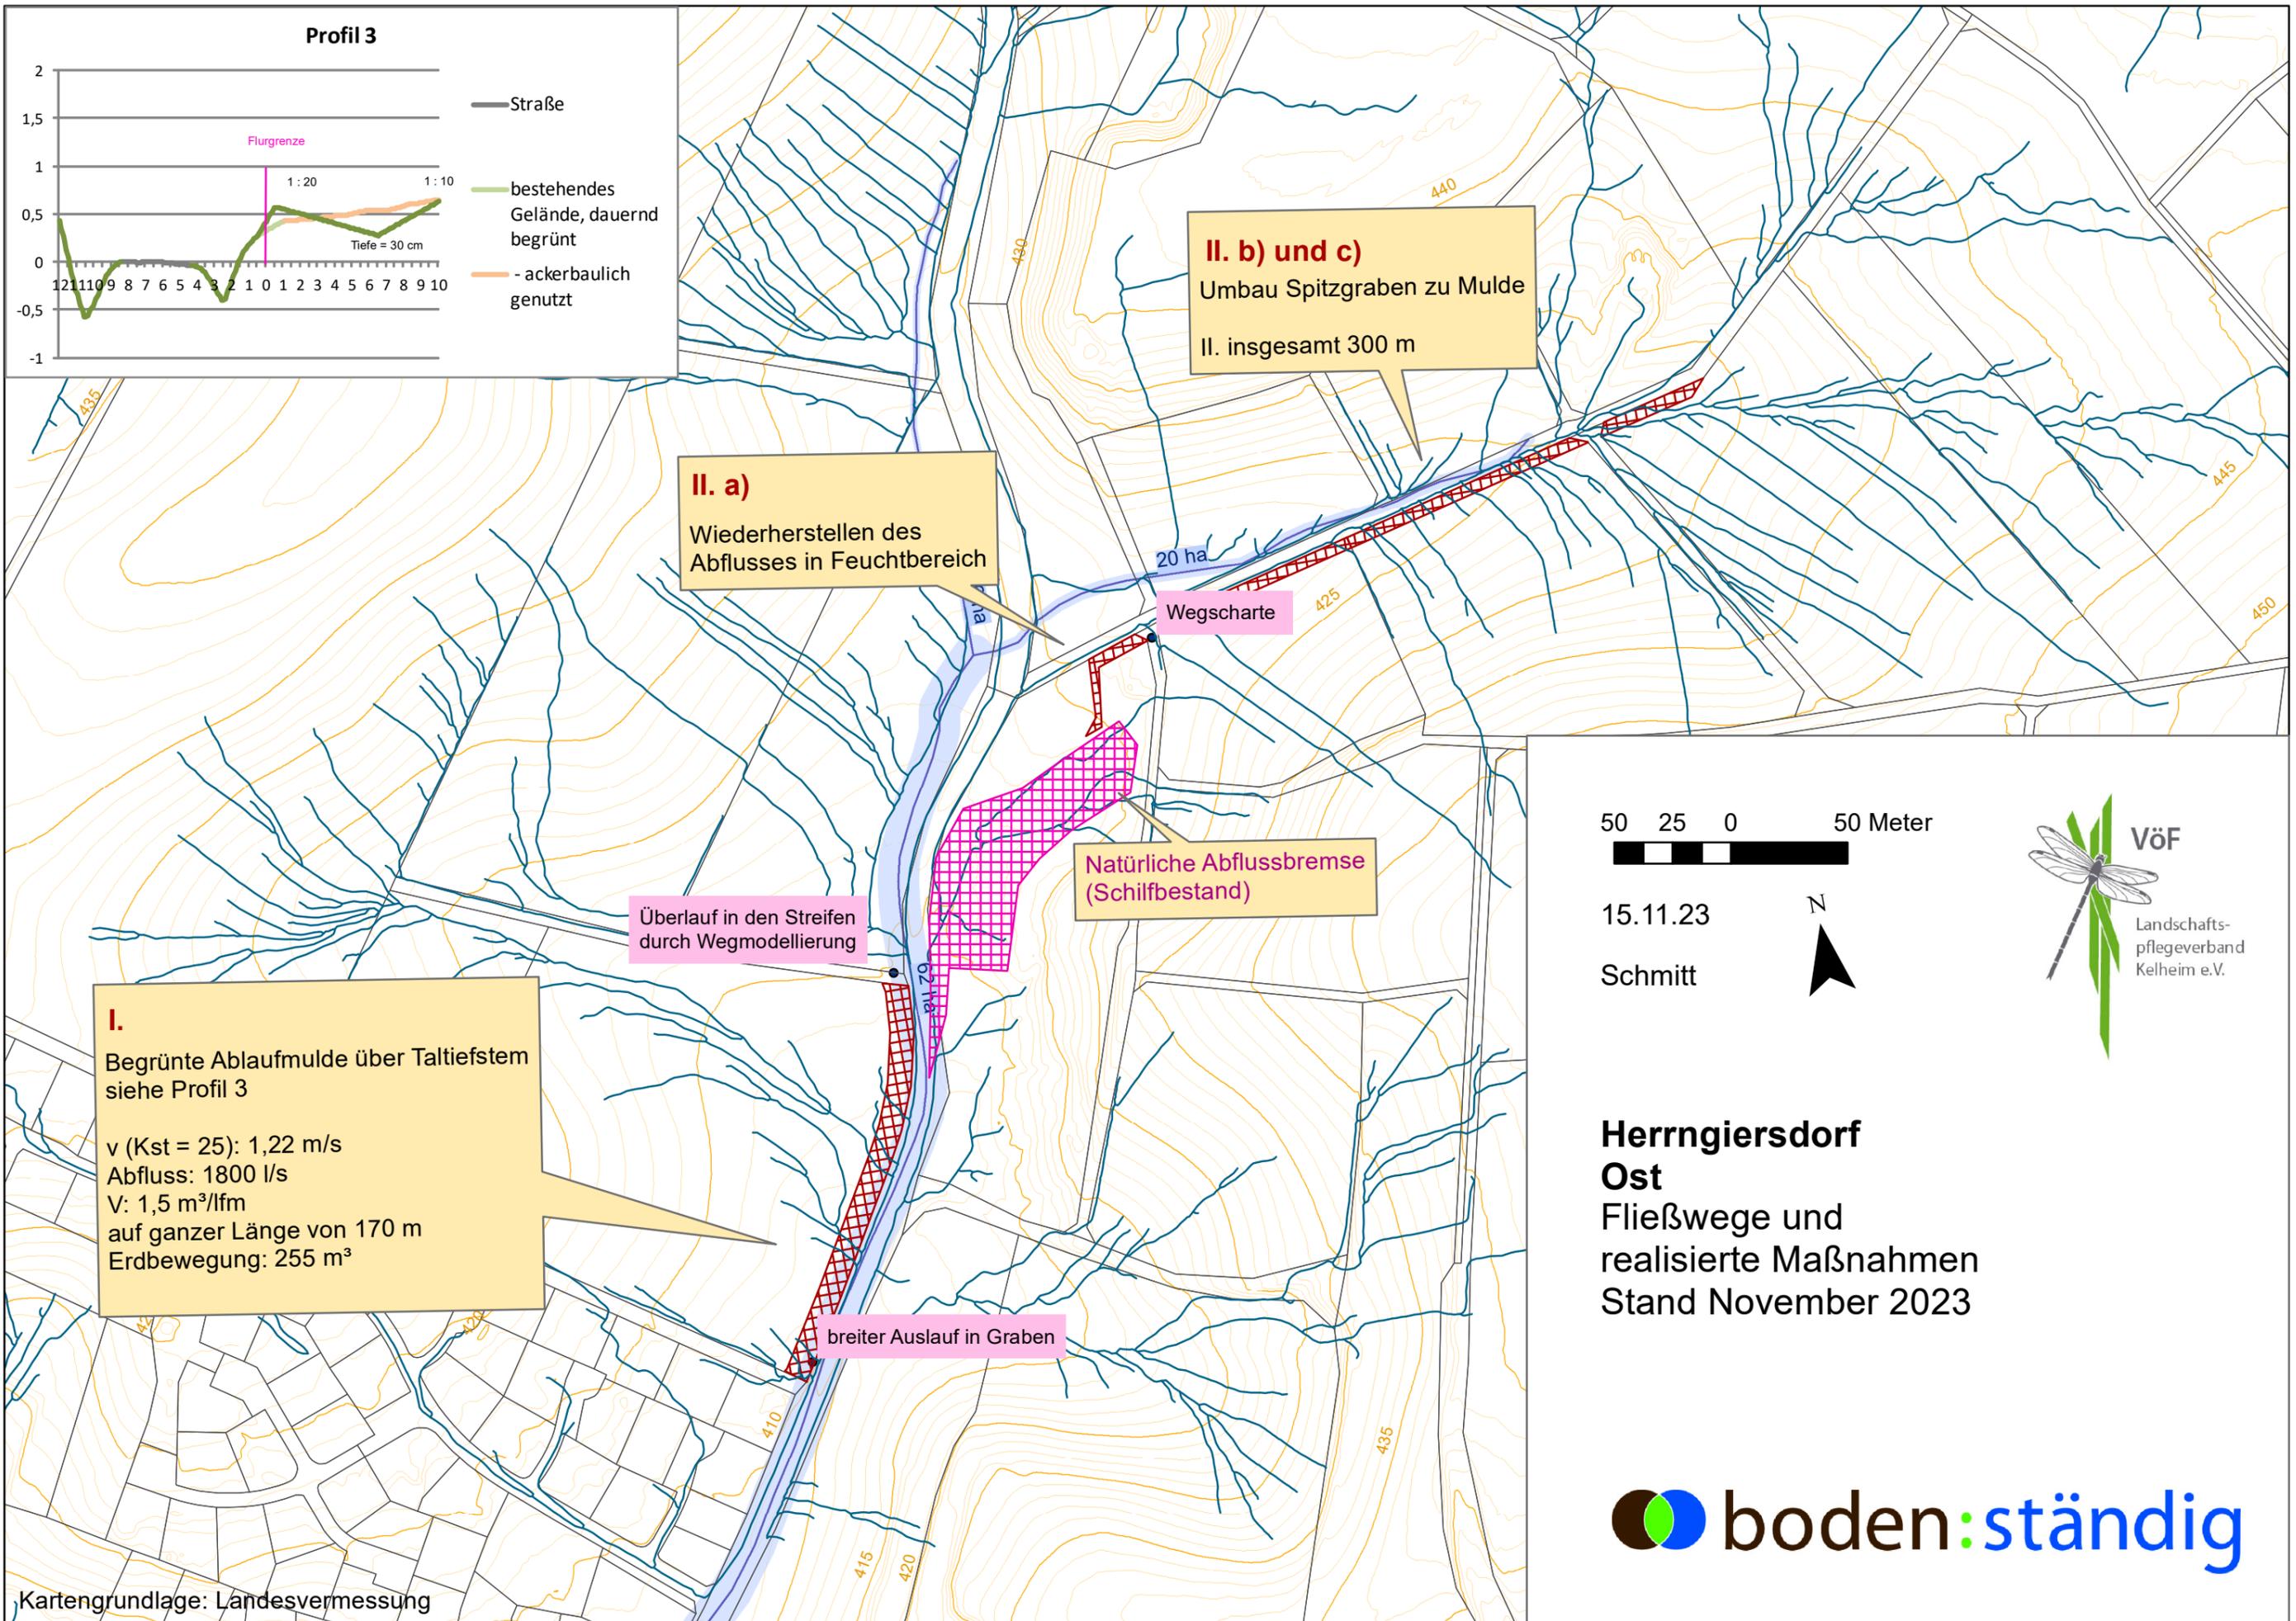
**II. b) und c)**  
 Umbau Spitzgraben zu Mulde  
 II. insgesamt 300 m

**II. a)**  
 Wiederherstellen des Abflusses in Feuchtbereich

Natürliche Abflussbremse (Schilfbestand)

Überlauf in den Streifen durch Wegmodellierung

**I.**  
 Begrünte Ablaufmulde über Taltiefstem siehe Profil 3  
 v (Kst = 25): 1,22 m/s  
 Abfluss: 1800 l/s  
 V: 1,5 m³/lfm  
 auf ganzer Länge von 170 m  
 Erdbewegung: 255 m³

breiter Auslauf in Graben

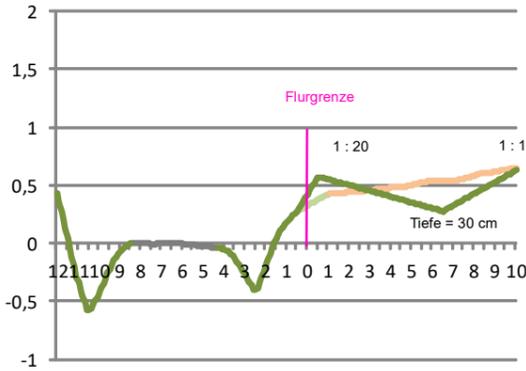
**Profil 3**

— Straße  
 — bestehendes Gelände, dauernd begrünt  
 — - ackerbaulich genutzt
